Concerne : ACP SAINT-EXUPERY - 81-85, av. des Anciens Combattants à Evere
Dossier : Balcons/ Désordres et dysfonctionnements

RAPPORT

Réf. : 059SI-06
09/06/2014

Balcons
Désordres et dysfonctionnements
Analyse préliminaire

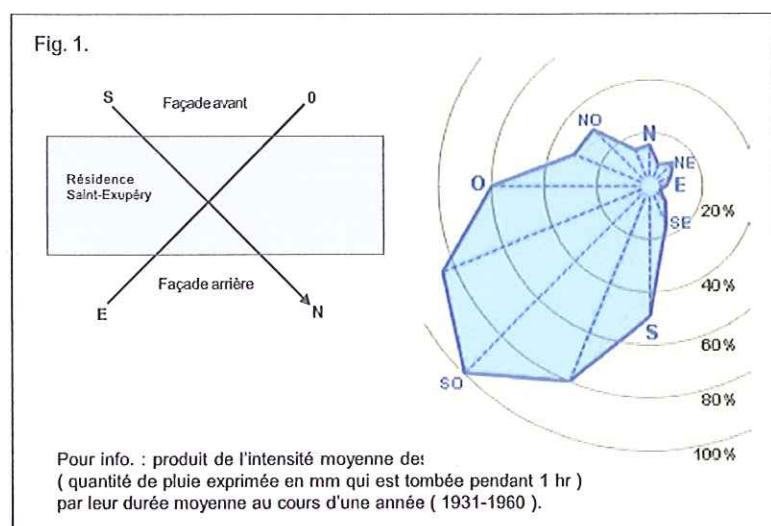
Nous constatons que les ciels de balcons en façade avant (du côté des entrées) présentent des altérations majeures de leurs aspects de surface et des dégradations, sur une majorité de balcons de la façade, alors que les balcons en façade arrière sont beaucoup moins affectés.

Nous vérifions que la façade avant de l'immeuble est exposée au sud-ouest.

Elle est donc particulièrement soumise aux pluies battantes; ces pluies étant nettement plus importantes/intenses sur toutes les zones et ouvrages exposée au sud, à l'ouest, et surtout - comme ici - au sud-Ouest.

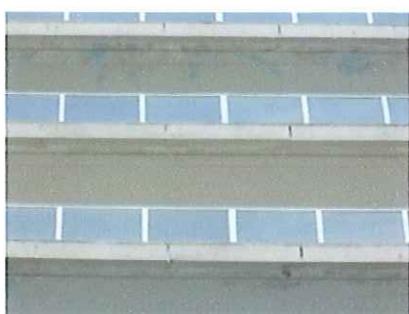
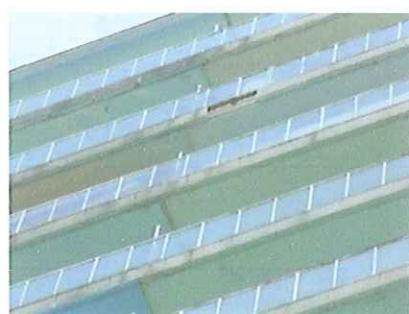
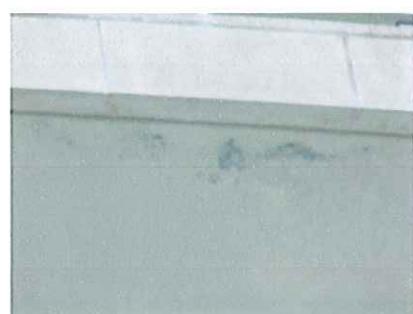
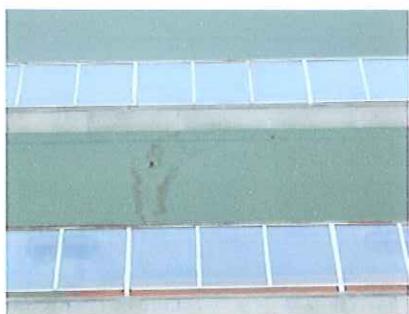
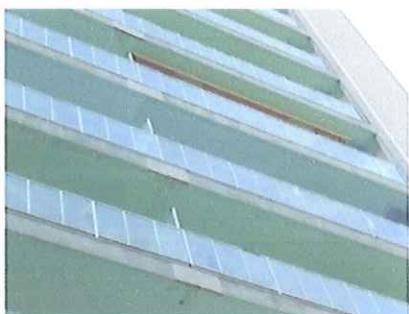
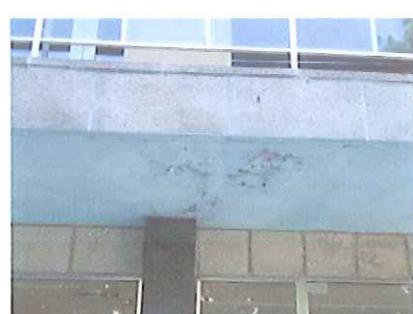
Les ciels de balcons - en béton armé, enduits et peints - présentent effectivement des dégradations de leur aspect de surface, selon des faciès caractéristiques et reconnus, liés à humidifications et/ou aux infiltrations.

Nous y constatons notamment des fissurations, des bousouflures, des marquages contrastés, des traces efflorescentes et/ou calcareuses, et des traces de rouille.

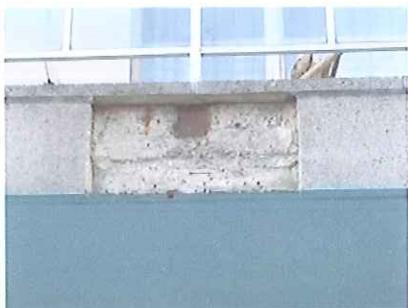
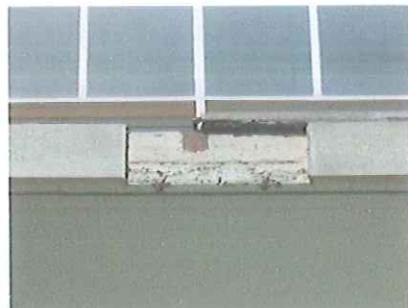
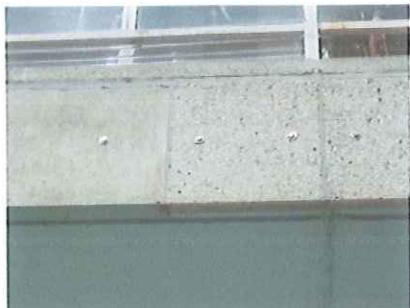
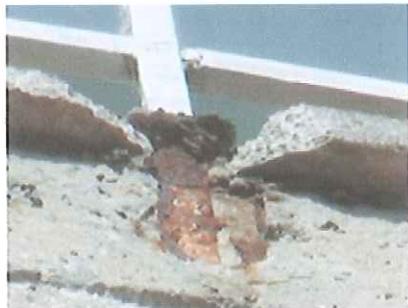
Des carreaux de béton de silex lavé qui garnissent les bandeaux ont été déposés récemment par la sprl ART & VOLTIGE, mettant à nu la structure portante dans les zones correspondantes, et certains carreaux ont été (re)solidarisés de la structure par fixations mécaniques (apparentes).

Les zones de structure à nu de bandeaux mettent à jour :

- des ancrages scellés de pieds de garde-corps, la profondeur du scellement correspondant, et la corrosion au niveau des ancrages,
- le profilage du béton de structure, avec tenon (correspondant au relief relevé au rapport d'intervention de la sprl ART & VOLTIGE).

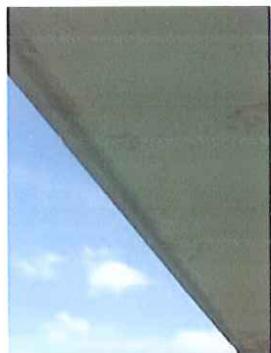
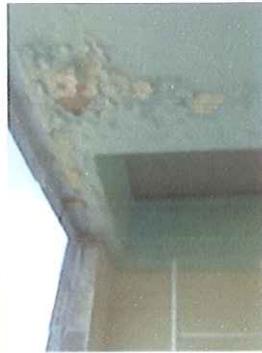
Appartement au 13^{ème} étage/ n°50 - Pav. 8/85

Les altérations de l'aspect de surface du ciel du balcon du niveau sus-jacent, sont généralement celles évoquées sous 2.2.2.1.

L'occupant de l'appartement dénonce l'usage inconfortable du balcon, dans l'état.

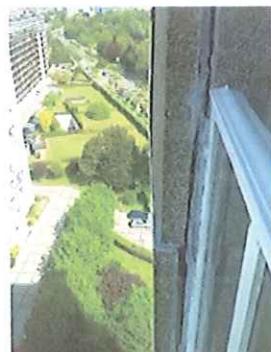
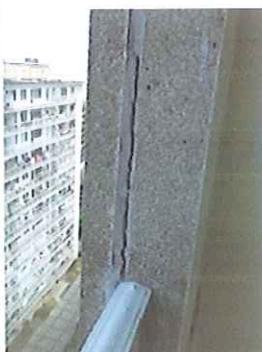
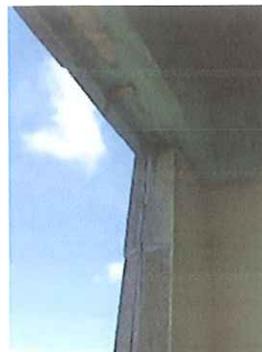
A l'extrémité du balcon, des carreaux de béton de silex lavé sont posés en parements de la façade.

Nous constatons que des carreaux de parement sont désaffleurants et montrent des joints (au mastic élastique) ouverts, favorisant les infiltrations et par suite les défauts d'adhérence à la structure portante⁽⁶⁾.

Les carreaux en céramique - 20/20 cm - de l'aire de foulée montrent des jointolements vieillis, apparemment poreux, dont certains sont fortement humidifiés.

⁽⁶⁾ : Une attention particulière et prioritaire devra être réservée à la sécurisation de cette zone (et d'autres zones comparables à vérifier) de façon à éviter les chutes d'éléments de façade désolidarisés du support.

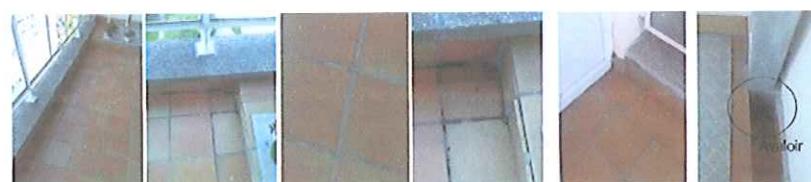
Des carreaux relevés contre la trémie d'évacuation de secours présentent des joints ouverts.

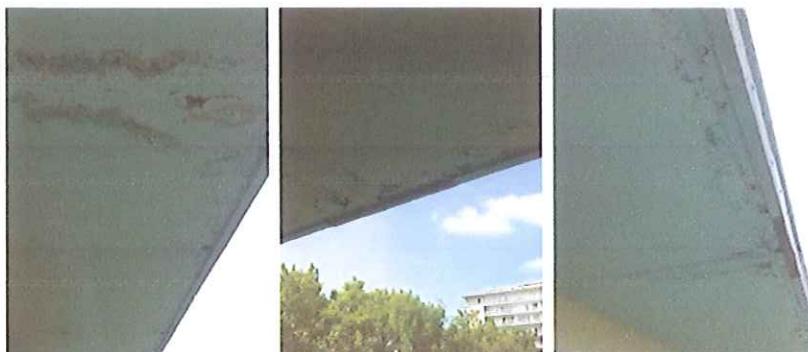
Appartement au 4^{ème} étage/ n° 14 - Mme LEBLANC - Pav. 6/81.

Nous constatons que le ciel du balcon au niveau supérieur (5^{ème} étage) est affecté des dégradations communes déjà évoquées, soient des fissurations, des bousouflures, des marquages contrastés, des traces efflorescentes et/ou calcaires, et des traces brunâtres.

Des carreaux - au format 20/20 cm - de l'air de foulée sont ébréchés et/ou présentent des fissures.

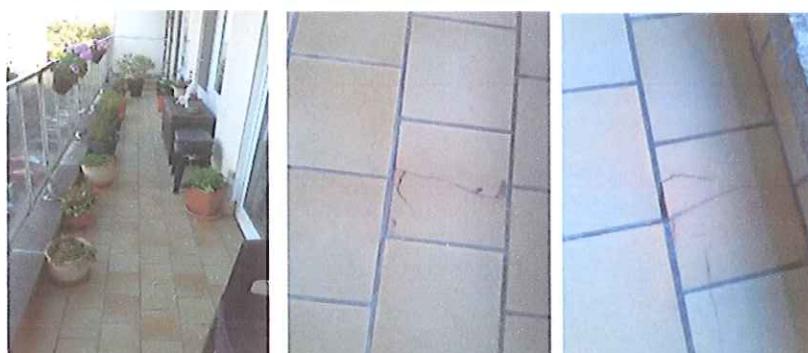
Les jointoiements correspondants sont généralement vieillis, et d'aspect poreux et contrasté.

Les pentes sur balcon sont irrégulières - laissant supposer des formes de pentes peu travaillées ou affaissées - et écoulement (selon le concept mis en oeuvre) les eaux de la façade vers le rebord extérieur, et ensuite à nouveau vers la façade, en un caniveau menant à l'avaloir.

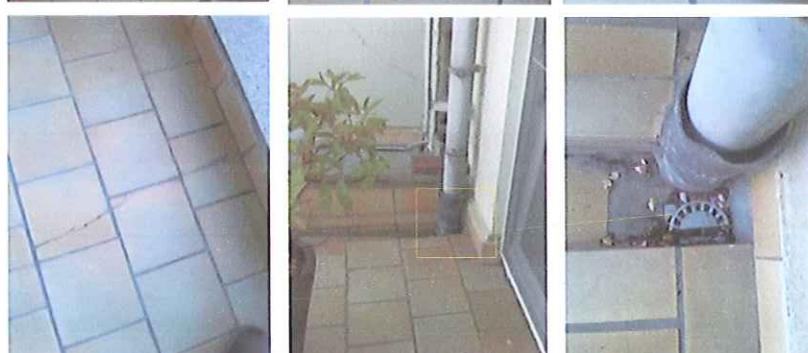
Comme précédemment,

- l'avaloir est piqué en sous-face sur une descente qui dessert d'autres appartements dans la même zone; avaloir (et manchon) et descente pluviale traversent le plancher porteur,

- les dormants inférieurs des châssis sont resserrés au revêtement de sol, par cordons de mastic élastique, en l'absence de seuil,

- les rebords sont couronnés par des couvre-murs en béton de silex lavé, posés en éléments rejointés dans l'axe des pieds des garde-corps : les jointoiements au mastic élastique en ces endroits sont généralement vieillis et fissurés.

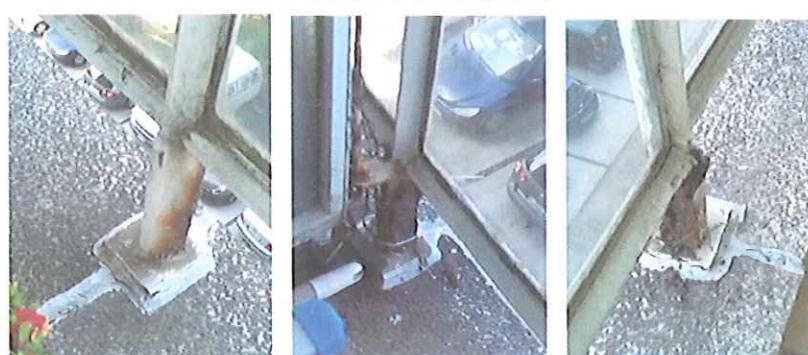
Nous constatons de plus que les pieds en acier de garde-corps sont atteints en profondeur par la corrosion.

A défaut d'être remplacés, les garde-corps doivent également faire l'objet de soins, et la consolidation des pieds d'ancrage corrodés est prioritaire (la corrosion du pied d'ancrage à un stade avancé réduisant les caractéristiques mécaniques du pied, avec risque de rupture lorsque sollicité).

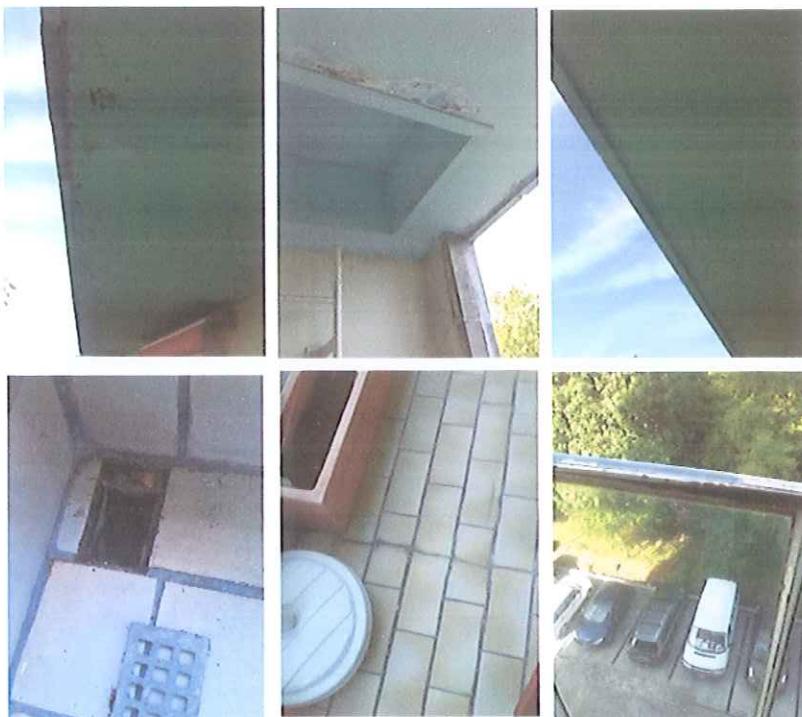
Les constatations et remarques qui concernent le balcon voisin (appartement n° 14/ Mme LEBLANC) sont valables ici également.

A noter que :

- la corrosion d'éléments métalliques des garde-corps est étendue à la lisse supérieure formant la main-courante,
- l'avaloir est positionné du côté du rebord, mais il est branché à un conduit ou canal non visible - sous le revêtement de sol, probablement le long de la trémie d'évacuation de secours - qui rejoint en piquage une descente commune en façade.
