### **RAPPORT DE RECHERCHES.**

**Concerne :** Immeuble sis à 1080 MOLENBEEK, Boulevard Edmond Machtens, 79.

Vous nous demandez de rechercher l'origine d'un dégât des eaux observé dans l'appartement A1, situé au 1<sup>er</sup> étage gauche.

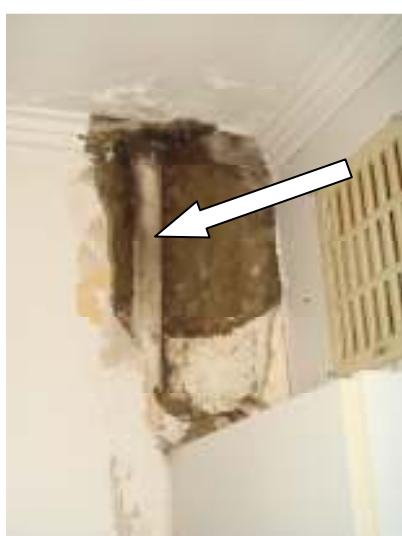
Nous avons fait tomber le plafonnage abîmé par l'humidité sur le haut du mur arrière de la cuisine, ce qui a permis de mettre au jour une conduite d'évacuation en pvc, encastrée verticalement dans ce mur. Il s'agit de la conduite commune récoltant les évacuations des cuisines des étages supérieurs.

***Conduite d'évacuation commune encastrée dans le mur arrière de la cuisine.***

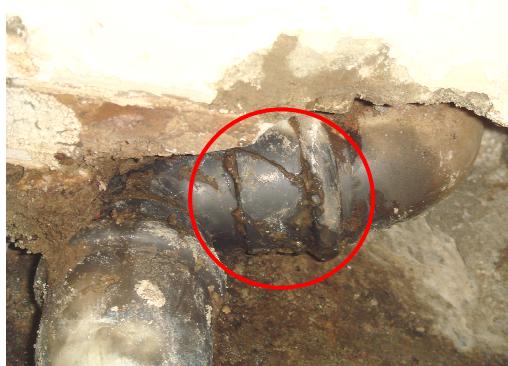
Après avoir déversé de l'eau depuis l'évier de la cuisine de l'appartement supérieur, il est observé d'importantes infiltrations d'eau depuis le coude situé sur le haut de cette conduite d'évacuation commune, encastré dans le plafond de votre cuisine. En effet, ce coude en pvc est fendu (cassé).

***Coude fendu sur la conduite d'évacuation, au niveau du plafond de la cuisine.***

Il sera nécessaire de remplacer le coude défectueux.
