Inventaire Amiante

### INVENTAIRE AMIANTE Parties Communes VISUEL

Adresse du site inventorié : Avenue Paul Deschanel, 113 à 1030 Bruxelles

Référence de l'inventaire: 0615A0998 Pierre-Loti

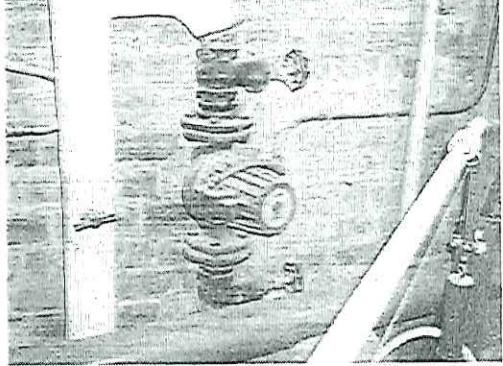
MATERIAU n°2			
Nom de l'application et des échantillons éventuels	Pas de prise d'échantillon		
Type de matériau	Joints de brides de types Klingerite. Non friable		
Localisation(s) exacte(s) du matériau suspect	<p>Niveau -1 local Chaufferie</p>

Nombre et endroits de prélèvements dans le matériau suspect	Pas de prise d'échantillon		
Quantité approximative du matériau suspect concerné par la présente fiche	A déterminer		
Accessibilité de ce matériau suspect	Visible avec démontage		
Traitement de surface	Néant		
Etat de dégradation, dommages éventuels et leur étendue	A déterminer avec démontage		
Remarques éventuelles	Les joints de brides en caoutchouc ne sont pas concernés. Photo indicative		
Gestion			
Exposition	Rare	Action	Ne rien faire
Risque	Faible	Délais	Attendre travaux
Conclusion			
Présence d'amiante

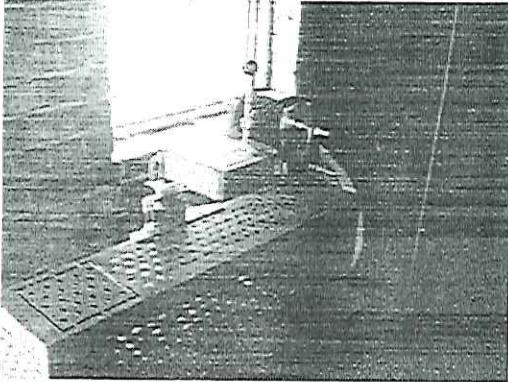
MATERIAU n°3			
Numéro de l'application et des échantillons éventuels	Pas de prise d'échantillon		
Type de matériau	Patins de frein de l'ascenseur		
Localisation(s) exacte(s) du matériau suspect	<p>Local technique ascenseur niveau +7</p>

Nombre et endroits de prélèvements dans le matériau suspect	Pas de prélèvement		
Quantité approximative du matériau suspect concerné par la présente fiche	Deux patins par ascenseur		
Accessibilité de ce matériau suspect	Visible avec démontage		
Traitement de surface	Néant		
Etat de dégradation, dommages éventuels et leur étendue	A déterminer au démontage		
Remarques éventuelles	A faire évacuer par la société d'entretien lors du remplacement.		
Gestion			
Exposition	Rare	Action	Ne rien faire
Risque	Faible	Délais	Attendre remplacement
Conclusion			
Présence d'amianté

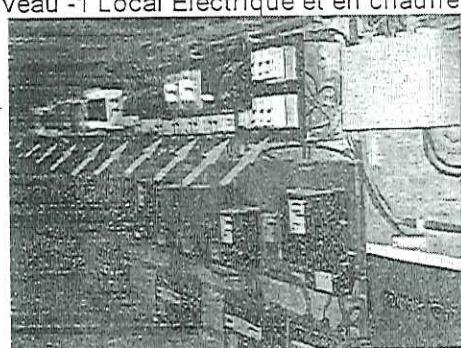
MATERIAU n°4			
Numéro de l'application et des échantillons éventuels	Pas de prise d'échantillon		
Type de matériau	Panneau de support électrique, non friable		
Localisation(s) exacte(s) du matériau suspect	<p>Niveau -1 Local Electrique et en chaufferie</p>

Nombre et endroits de prélèvements dans le matériau suspect	Pas de prise d'échantillon		
Quantité approximative du matériau suspect concerné par la présente fiche	16X +/- 0.2/0.3 m et 1X 0.3/0.4		
Accessibilité de ce matériau suspect	Visible facilement		
Traitement de surface	Néant		
Etat de dégradation, dommages éventuels et leur étendue	Bon état général		
Remarques éventuelles	Néant		
Gestion			
Exposition	Frequent	Action	Ne rien faire
Risque	Nul en l'état	Délais	Attendre travaux
Conclusion			
Présence d'amianté

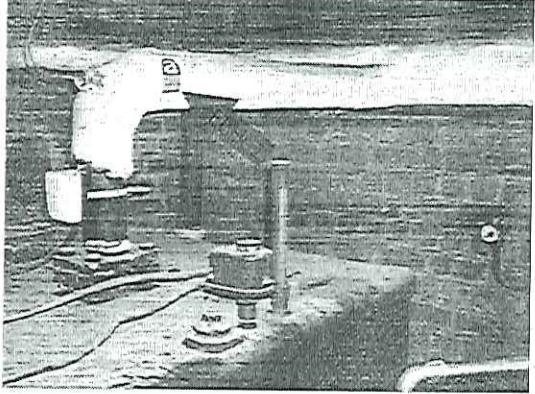
MATERIAU n°5	
Numéro de l'application et des échantillons éventuels	Analyse 161412 Echantillon 001
Type de matériau	Calorifuge tuyaux, Friable
Localisation(s) exacte(s) du matériau suspect	Niveau -1 Local Chaufferie
Nombre et endroits de prélèvements	<p>Niveau -1 Chaufferie Ech. 001</p>

Quantité approximative du matériau suspect concerné par la présente fiche	+/- 9 m
Accessibilité de ce matériau suspect	Visible facilement
Traitement de surface	Peinture ou néant
Etat de dégradation, dommages éventuels et leur étendue	Dégradé par endroits
Remarques éventuelles	Néant
Conclusion	
Absence d'amianté
