**Expertise à 1140 Bruxelles,
Rue Jean-Baptiste Mosselmans, 22.**

RAPPORT D'EXPERTISE

établi uniquement en vue de l'octroi d'un crédit hypothécaire

Genre : Maison d'habitation de rapport avec deux étages et jardin.
Situation : Le bien est sis à 1140-Bruxelles (Evere), rue Jean-Baptiste Mosselmans, 22.
Données cadastrales : Non communiquées.

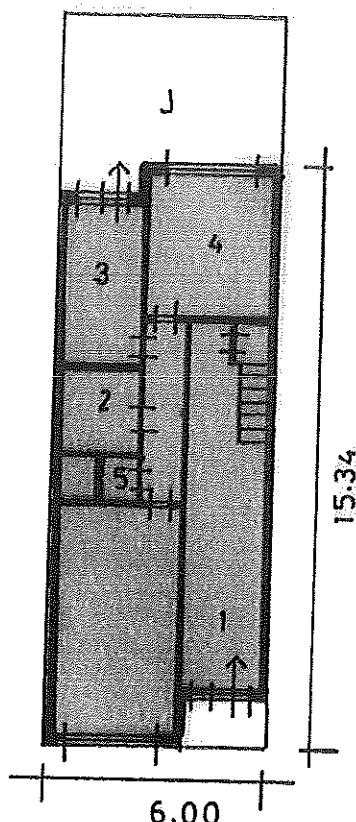
CROQUIS :

- 1. Entrée
- 2. Salle de bains
- 3. Cuisine
- 4. Chambre
- 5. Toilette
- J. Jardin

Le croquis du présent rapport doit être considéré comme un croquis d'expertise et non comme un relevé précis. Les cotes renseignées s'inscrivent dans l'optique d'une configuration générale approximative ($\pm 10\%$ de marge).
