## VERSLAG VAN ONDERZOEK VAN EEN ELEKTRISCHE INSTALLATIE VOOR EEN WERF OF TIJDELIJKE AANSLUITING - DEFINITIEVE OF RESIDENTIELE AANSLUITING

Aard installatie : Nieuwe / ~~Uitbreiding~~ / ~~Voorlopig~~ / ~~Bestaande~~ / ~~Verzwarend~~ / ~~Splitting meter~~ / ~~Spanningswijziging~~ / ~~Overdracht eigendom~~Type der lokalen : APPARTEMENT 2<sup>de</sup>

Plaats van onderzoek : STEENWEG OP BRUSSEL 263 - 1780 WEMMEL

## ELEKTRISCHE SCHEMA'S

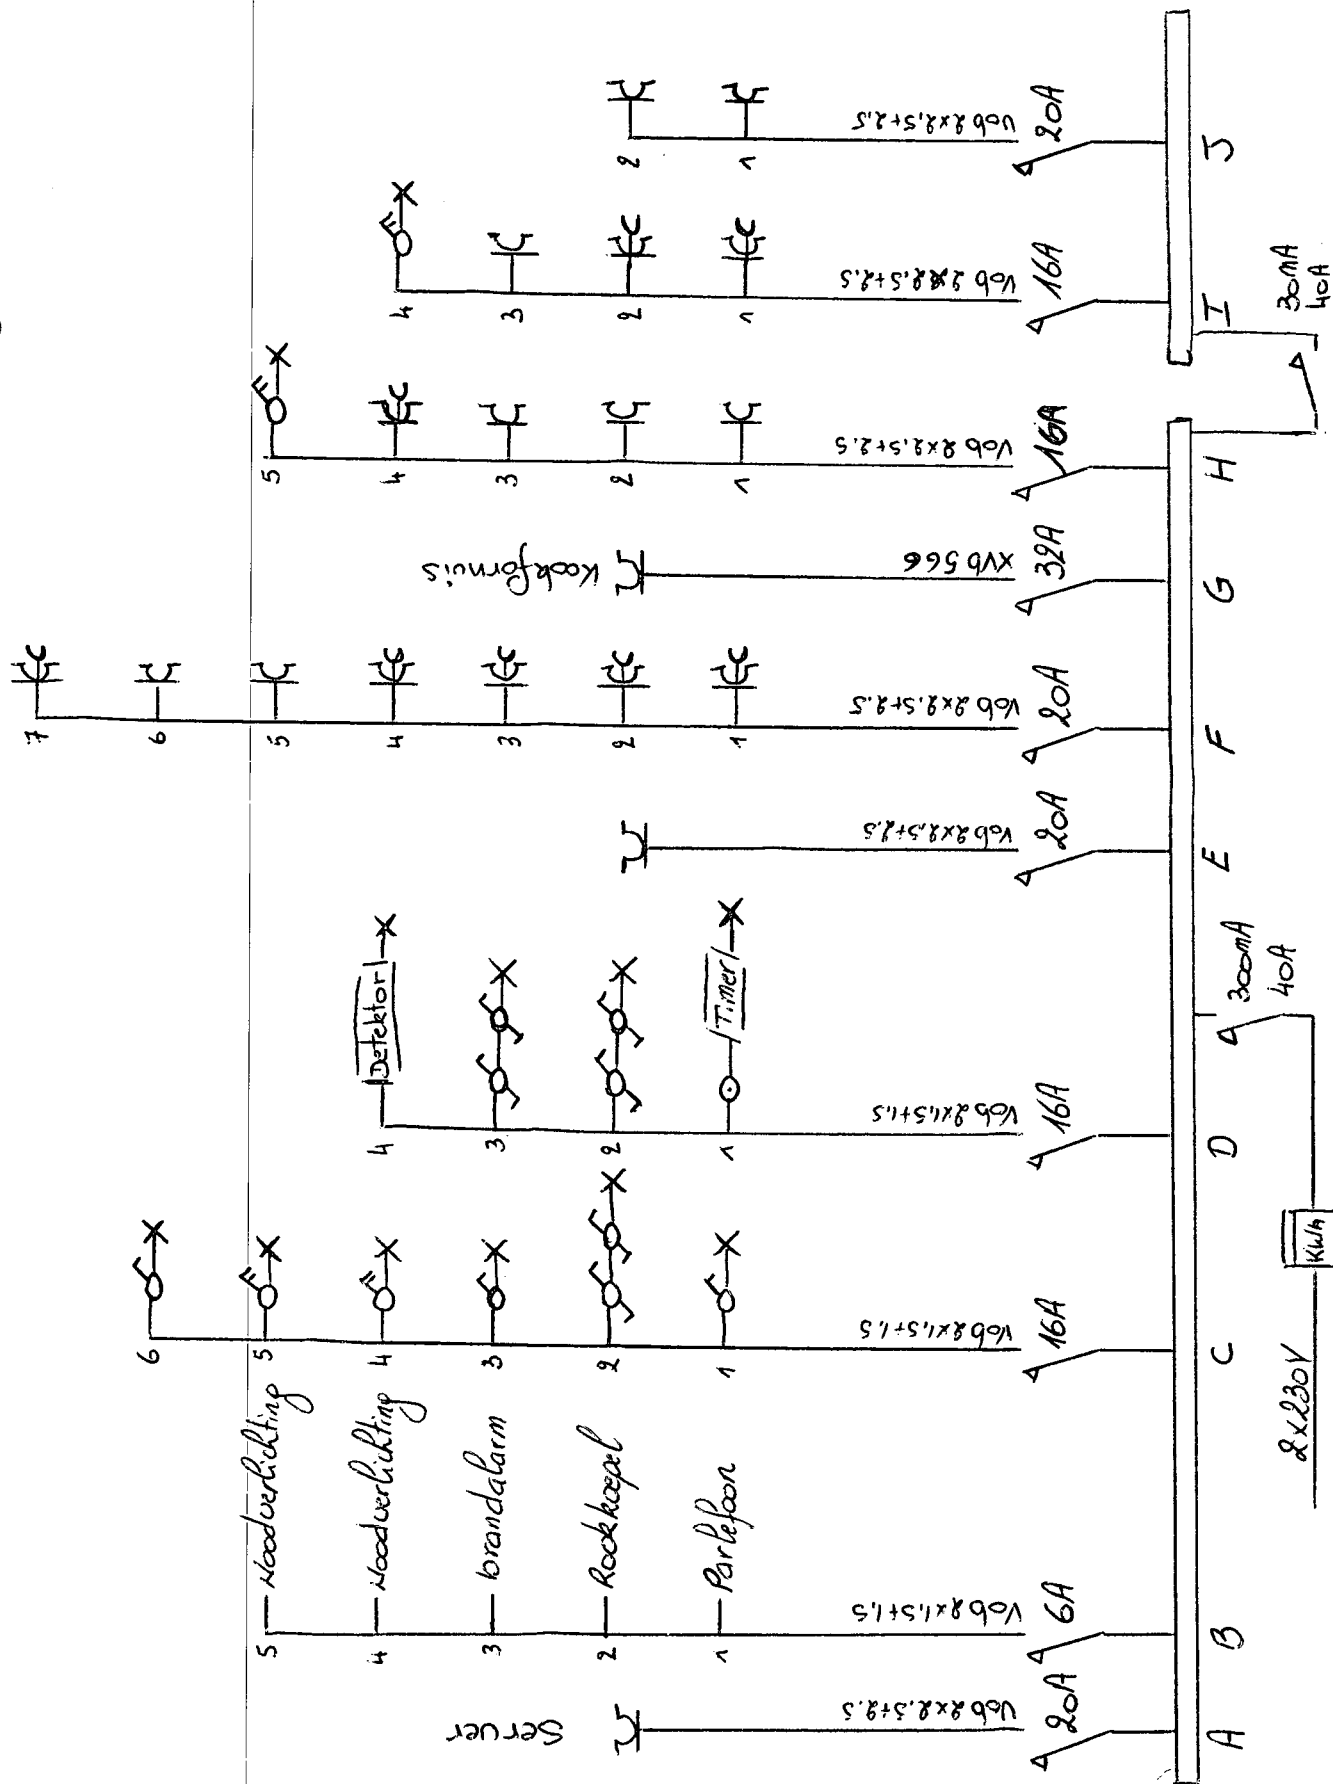
# Gelykloers + Gemeenschap

VERDEELKAST GEMEENSCHAP

A 20A STOPKONTAKT SERVER

B 6A NOODVERLICHTING / ROOKKOEPEL / BRANDALARM / PARLEFOON

C 16A VERLICHTING BUREAU / KELDER SERVER

D 16A VERLICHTING INKOM / TRAP / KELDER

E 20A STOPKONTAKT INKOM

F 20A STOPKONTAKTEN BUREAU

G 32A KOOKFORNUIS

H 16A STOPKONTAKTEN KEUKEN

I 16A STOPKONTAKTEN KELDER / STOPKONTAKT EN LICHT TELLERS

J 20A STOPKONTAKT VAATWAS / BUITEN

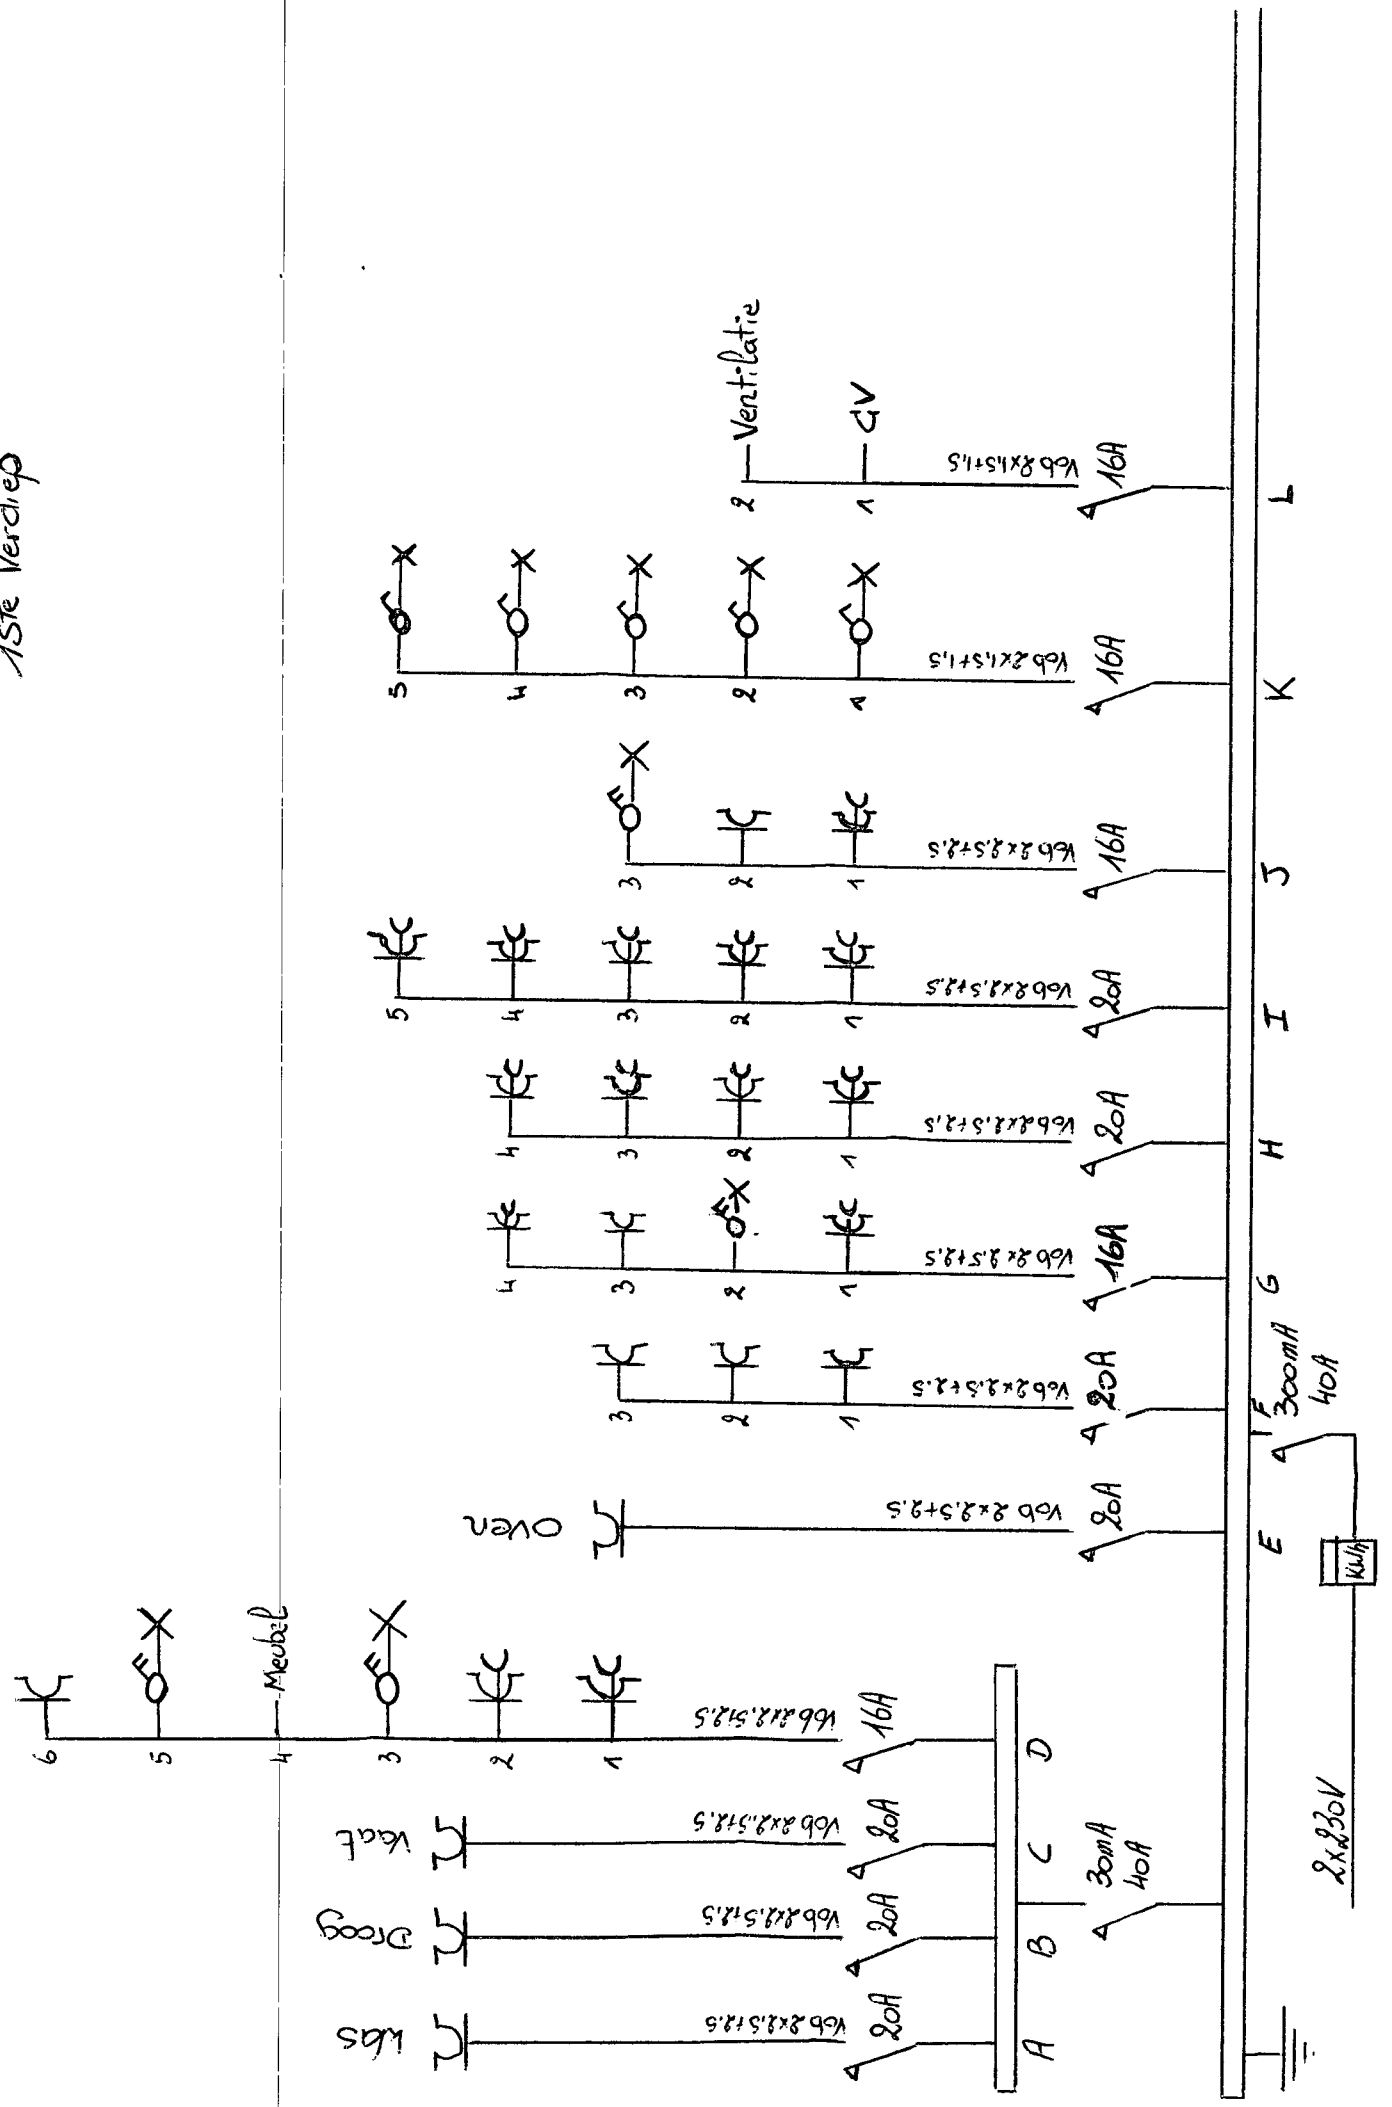
1ste Verdiep

VERDEELKAST 1STE VERDIEP

A 20A WASMACHINE

B 20A DROOGKAST

C 20A VAATWAS

D 16A BADKAMER / TERRAS

E 20A OVEN

F 20A FRIGO / DAMPKAP / ONTSTEKING

G 16A AANRECHT KEUKEN

H 20A STOPKONTAKTEN LIVING

I 20A STOPKONTAKTEN SLAAPKAMER

J 16A STOPKONTAKTEN EN LICHT KELDER

K 16A VERLICHTING

L 16A CV / VENTILATIE

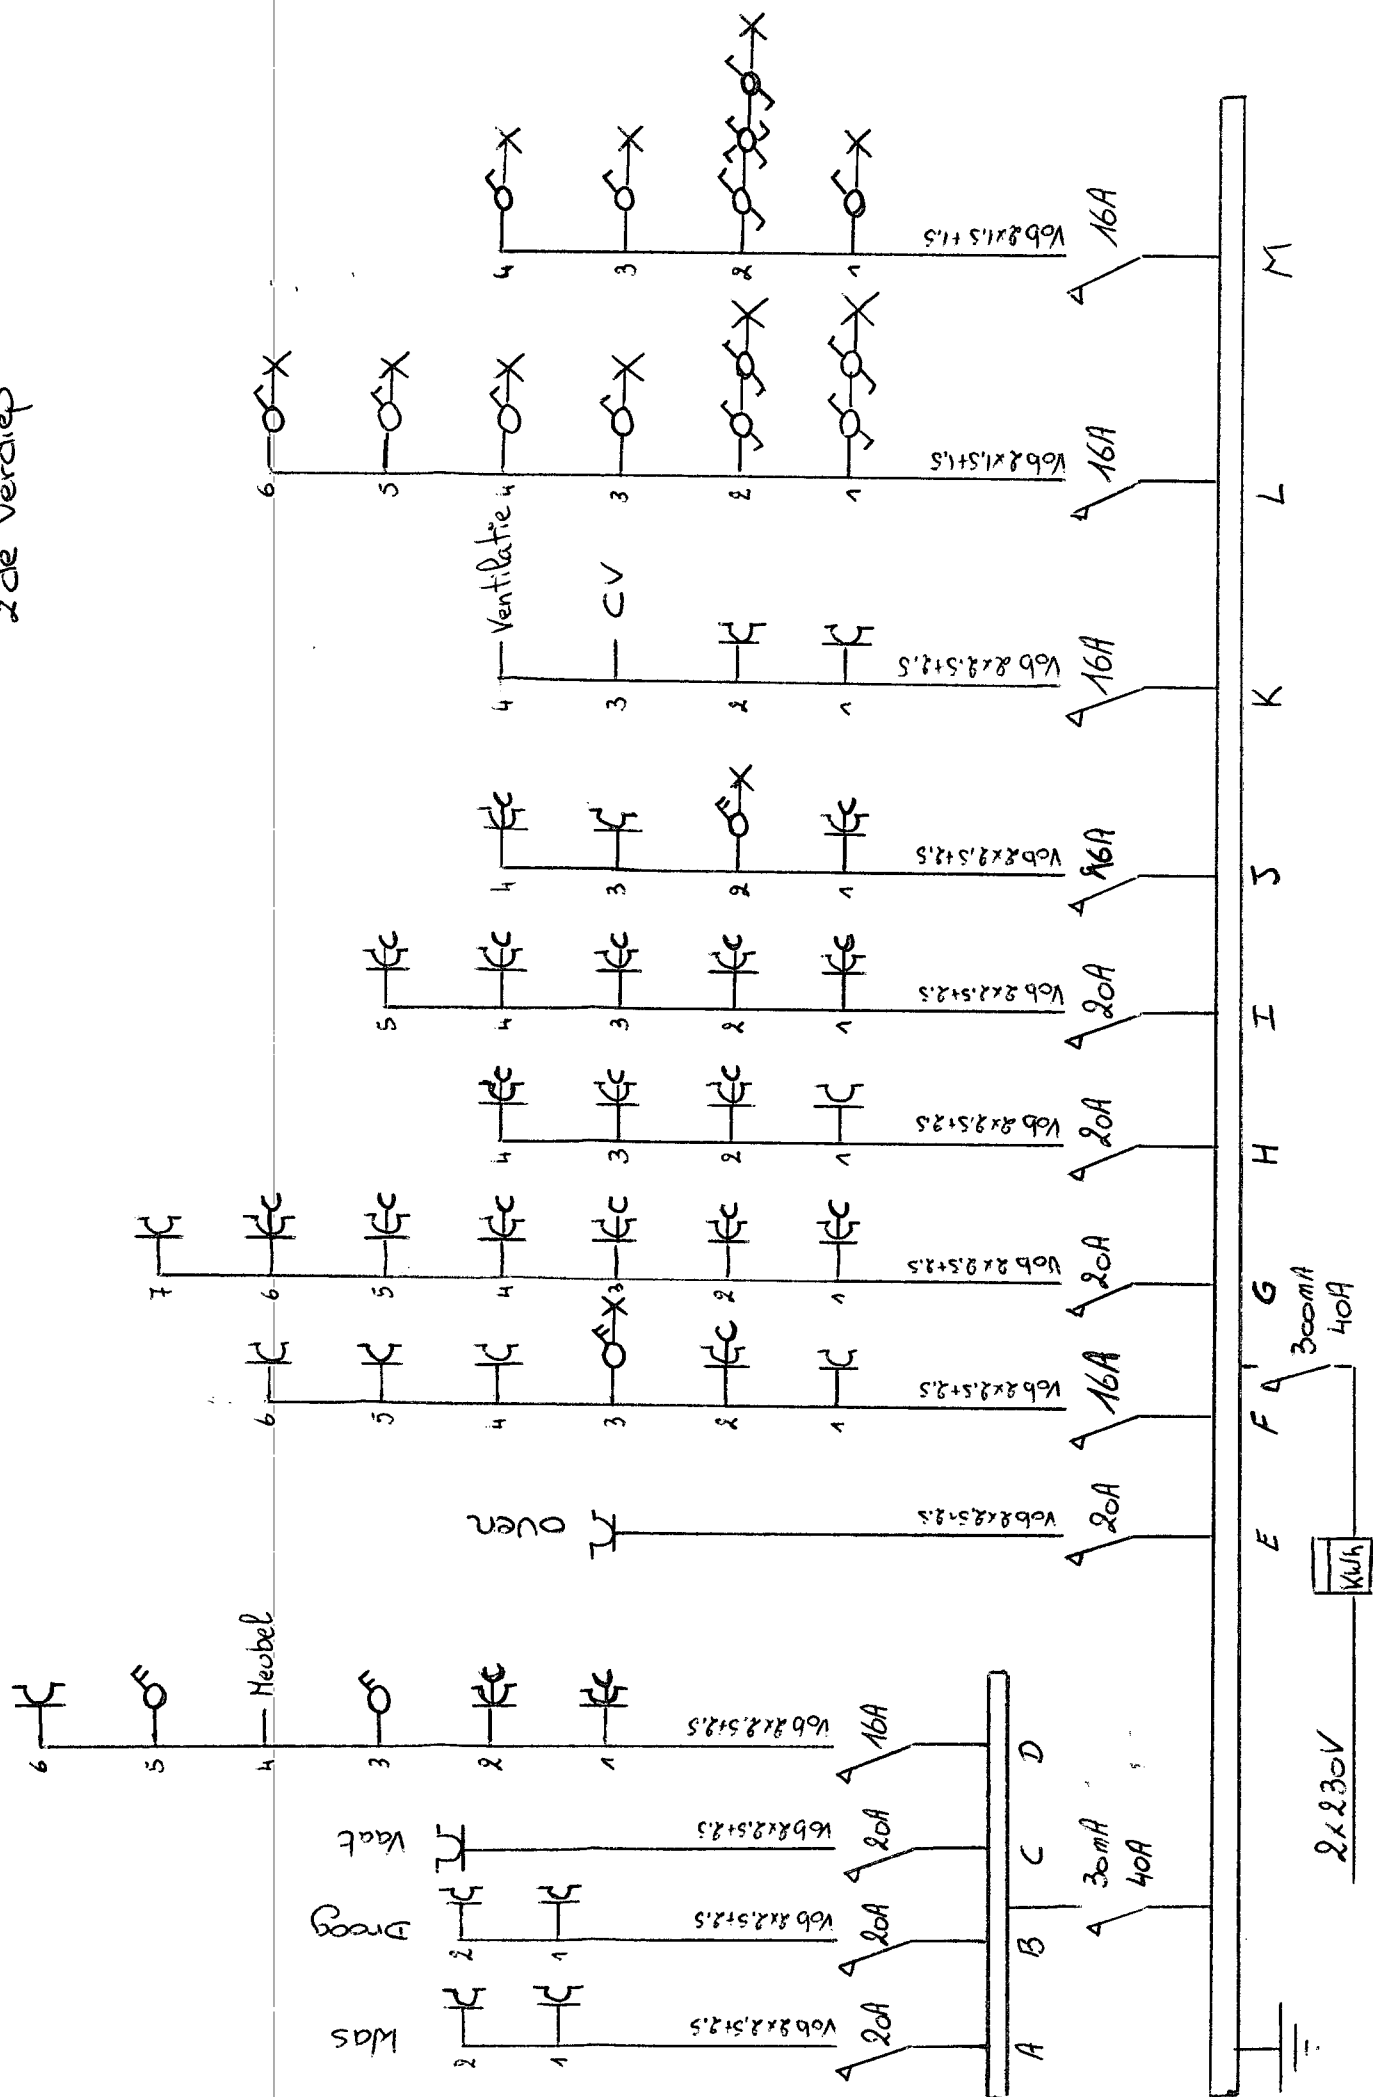
# 2de Verdiep

VERDEELKAST 2DE VERDIEP

A 20A WASMACHINE

B 20A DROOGKAST

C 20A VAATWAS

D 16A BADKAMER / TERRAS

E 20A OVEN

F 16A STOPKONTAKTEN KEUKEN

G 20A STOPKONTAKTEN BENEDEN

H 20A STOPKONTAKTEN SLAAPKAMER VOORAAN

I 20A STOPKONTAKTEN SLAAPKAMER ACHTERAAN

J 16A STOPKONTAKTEN EN LICHT KELDER / STOPKONTAKTEN BERGING

K 16A STOPKONTAKTEN EN LICHT ZOLDER / CV

L 16A VERLICHTING BENEDEN

M 16A VERLICHTING BOVEN

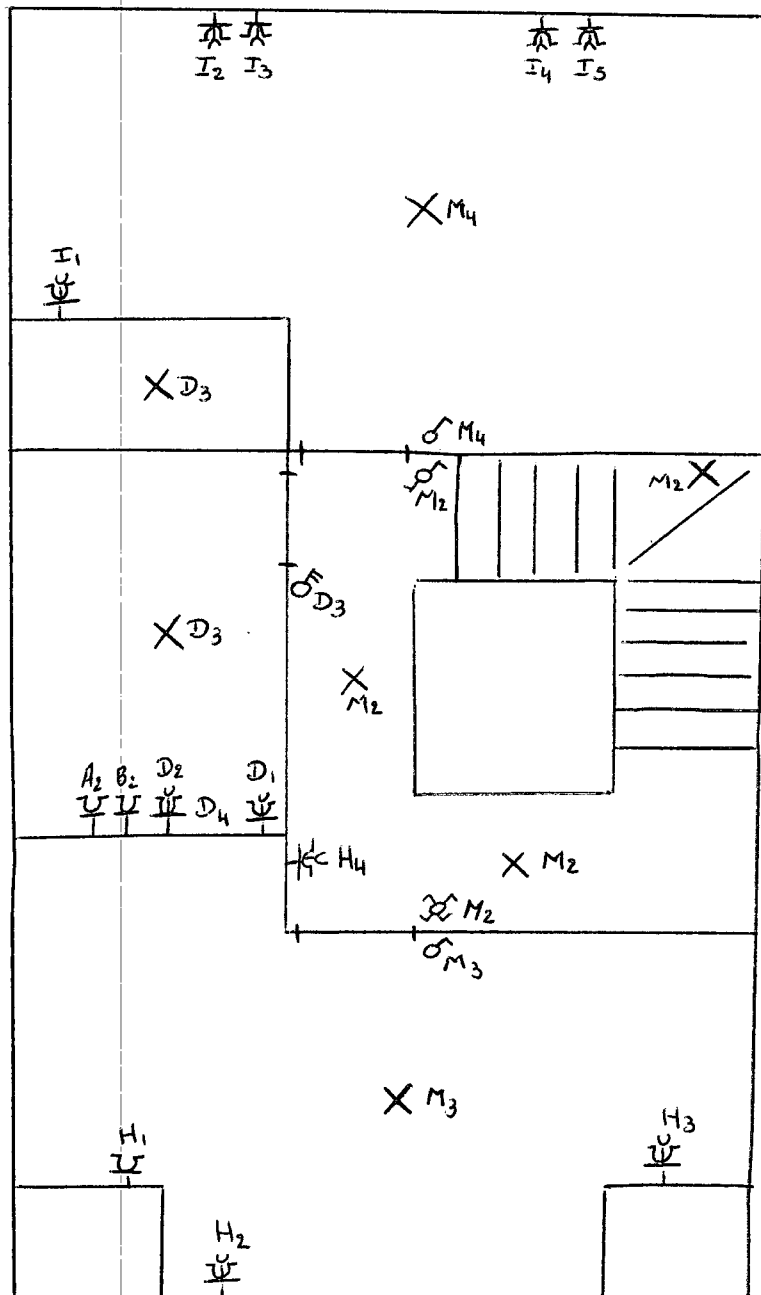
2de verdiep

zolder: cv  
ventilatie  
- GK<sub>2</sub>  
- GK<sub>1</sub>
