PROCES-VERBAL DES DECISIONS DE L'ASSEMBLEE GENERALE EXTRAORDINAIRE DU mercredi 27 juin 2018

Objet : ACP LACOMBLE à 1030 – Bruxelles, Avenue Adolphe Lacomblé, n°24.

1.- Constats en façade avant et en façade arrière :

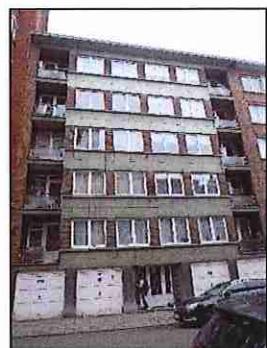
PHOTO N°1

- Facade avant : (voir photo n°1 ci-contre)
 - On peut noter que cette façade mérite des travaux de réhabilitation pour les motifs suivants :
 - ⇒ Assombrissement des parements généraux avec traces de coulées noirâtres. (voir photo n°2 ci-après)
 - ⇒ Etat de précarité des peintures des portes de garage. (voir photos n°3 et n°4 ci-après)

- Après mise en place d'un échafaudage, nettoyage des briques
 - Effacement des salissures par traitement d'effacement des coulées noirâtres au moyen d'un nettoyage sous pression, grésage ou vapeurs saturées.

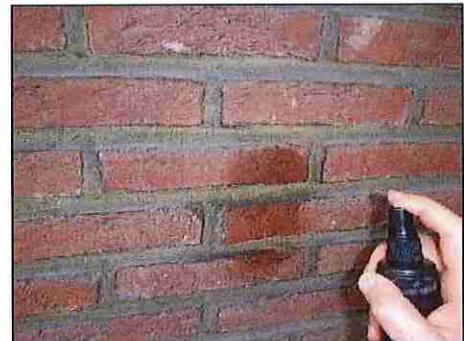
PHOTO N°6

- ⇒ On relève également que les parements de briques sont très poreux avec une nette propension à l'absorption des eaux pluviales. (voir photo n°6 ci-contre)
- ⇒ L'expérience consistant à une projection d'eau montre que celle-ci est totalement absorbée dans la paroi.

- Travaux d'hydrofugation des parements en briques limitant les salissures ultérieures
 - Travaux de peinture aux ciels de terrasses ainsi qu'aux portes de garages.

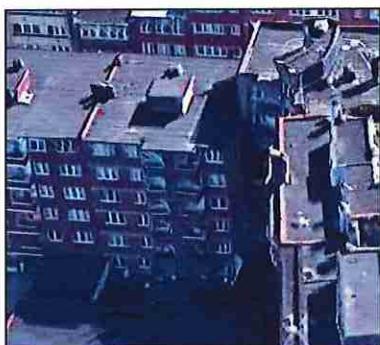
PHOTO N°7

- Façade arrière : (voir photos n°7 et n°8 ci-après)
 - On peut noter que cette façade est composée de briques et de bandeaux cimentés au niveau des linteaux de baies.
 - Cette façade présente également une très grande propension à l'absorption d'eau des précipitations. (voir photo n°9 ci-après)

- Constitution des dessins des situations existantes et projetées en vue de la réalisation d'une isolation thermique appliquée contre les parements et destinée à relever la résistance thermique de cette paroi. Cette isolation thermique pourra se présenter sous forme de plaques de 12 cm. d'épaisseur et d'un crépi d'une épaisseur de ± 2 cm. (± 14 cm. hors tout au total)

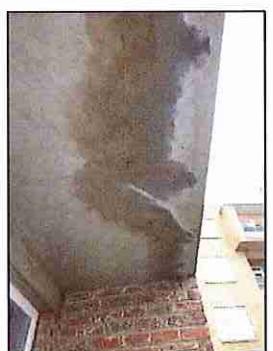
PHOTO N°10

- Si des carences d'étanchéités des terrasses n'ont pas été démontrées, on y relève toutefois des phénomènes de mauvaise guidance des eaux affectant les ciels de celles-ci. (voir photo n°10 ci-contre)

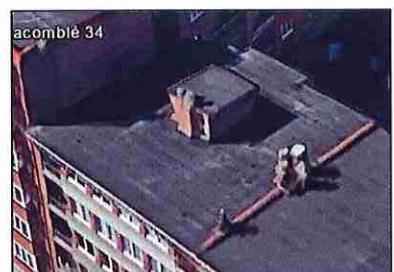
PHOTO N°15

J'ai bien noté que la Copropriété serait désireuse de réhabiliter les lieux par les travaux de renouvellement des étanchéités.

Pour des motifs relevant de conseils déontologiques il m'appartiendra de recommander que les travaux puissent comprendre une isolation thermique selon les normes désormais requises.

Se référant à la situation existante indiquée sur la photographie ci-avant, la mission architecturale pourra s'énoncer comme suit :
