Concerne : ACP SAINT-EXUPERY - 81-85, av. des Anciens Combattants à Evere
Dossier : Balcons/ Désordres et dysfonctionnements

RAPPORT

Réf. : 059SI-06
09/06/2014

Balcons
Désordres et dysfonctionnements
Analyse préliminaire

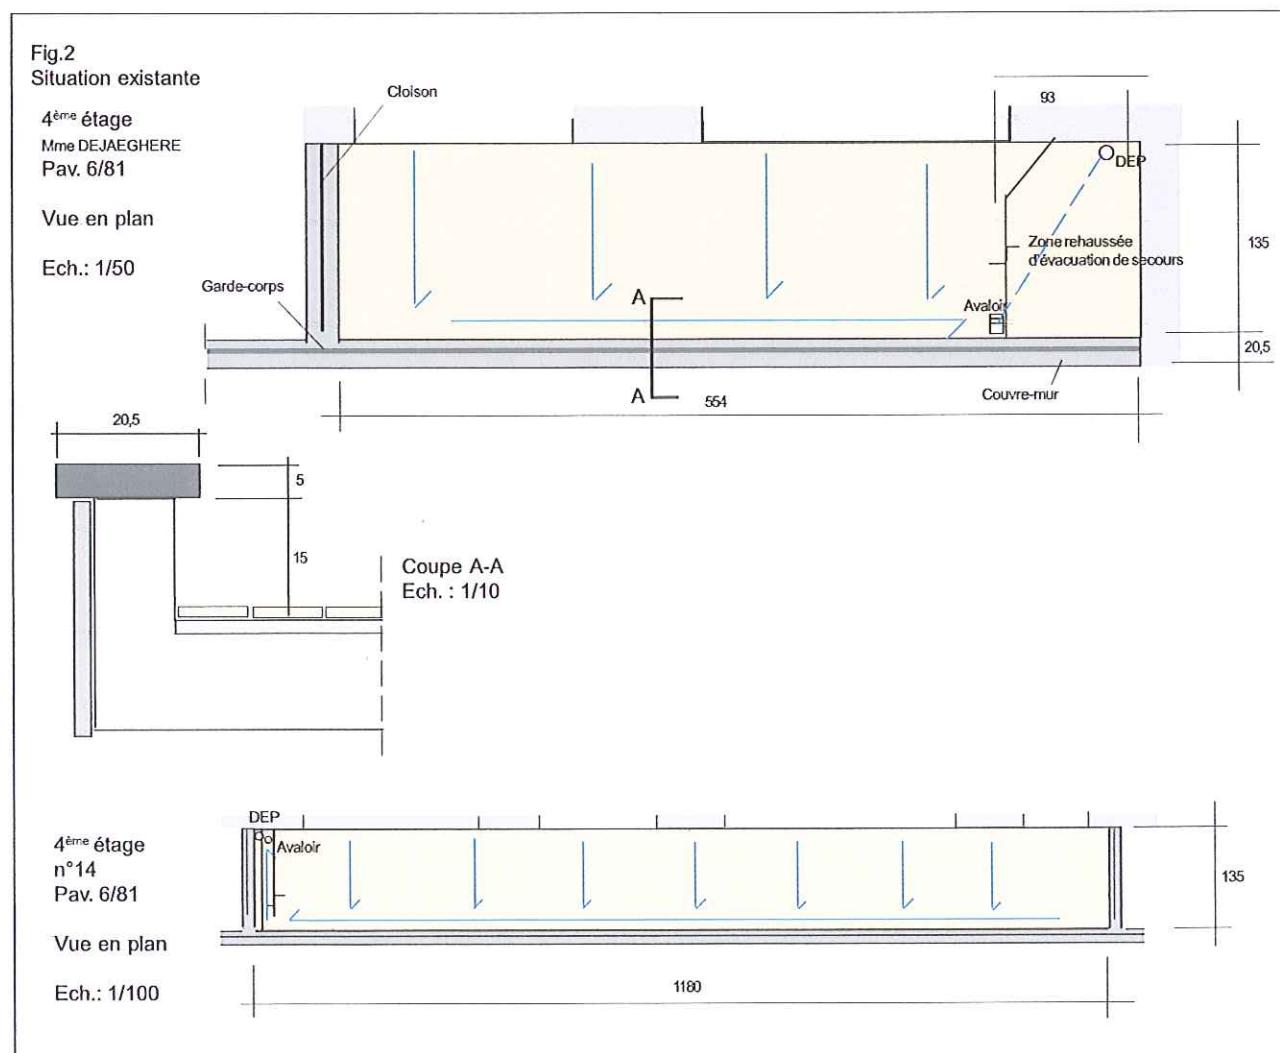
- la corrosion d'éléments métalliques des garde-corps est étendue à la lisse supérieure formant la main-courante,
- l'avaloir est positionné du côté du rebord, mais il est branché à un conduit ou canal non visible - sous le revêtement de sol, probablement le long de la trémie d'évacuation de secours - qui rejoint en piquage une descente commune en façade.

Nous produisons, à toute fin utile, les vues en plan schématisées des balcons des appartements visités, au 4^{ème} étage (Pav. 6/81).
