N° 234-INSF.

**ELECTROTEST**Technische Controles en Opleidingen  
Contrôles Techniques et FormationV.Z.W.  
ASBL**Kerkstraat 33  
1820 MELS BROEK**Distributienetbeheerder : Sibelco  
Gestionnaire de réseau de distribution :Nr teller : ✓  
N° comp : ✓**Verslag van onderzoek:****Rapport de contrôle:**N° 107/1011/14/8EAN : ✓  
code :

Plaats van het onderzoek : Ave St. Vincent no 1  
Lieu du contrôle : 1820 MelsbroekEigenaar : HABITAT Antel  
Propriétaire : HABITAT Antel Adres : 2000m  
Adresse :Installateur : DECIENRE construct BTW / TVA : ✓Datum van het onderzoek : 21/11/2015 Ik. / C.I. : ✓Date du contrôle : 21/11/2015 Inspecteur : Robbelenans ✓Onderzoek / Contrôle : ☐ Woning / maison ☒ Appart. 1er ☐Spanning : 230V Meter / bord verbinding : 2x6 Max. beveiliging : 40A  
Tension : 230V Liaison compteur-tableau : 2 Protection max. : 40AAardelektrode : 1.450 Isolatie : 1.67 Aantal verdeelborden : 1  
Electrode de terre : 28.6 Ohm Isolement : 1.67 Mohm Nombre de tableaux : 1

**Besluit / Conclusion**

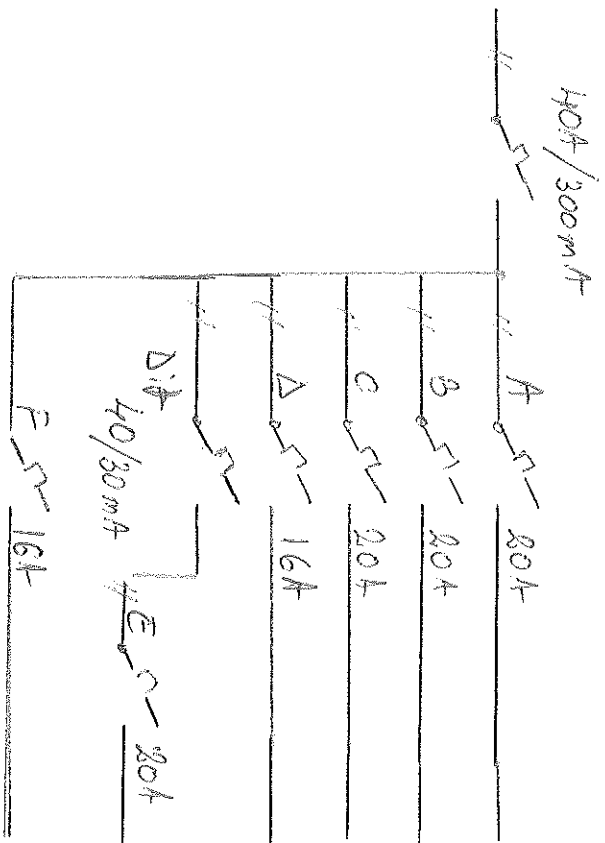
NIVEAU 1

Alimentation SALON

Alimentation MUR GUCHE

Alimentation MUR DROIT

Eclairage

Prise + Eclairage salle de bain avec cuisine
