Verslag van onderzoek:

Rapport de contrôle:

N° *1060330/6*

*W de l'Emeraude 65 ; 1030 Bxl*

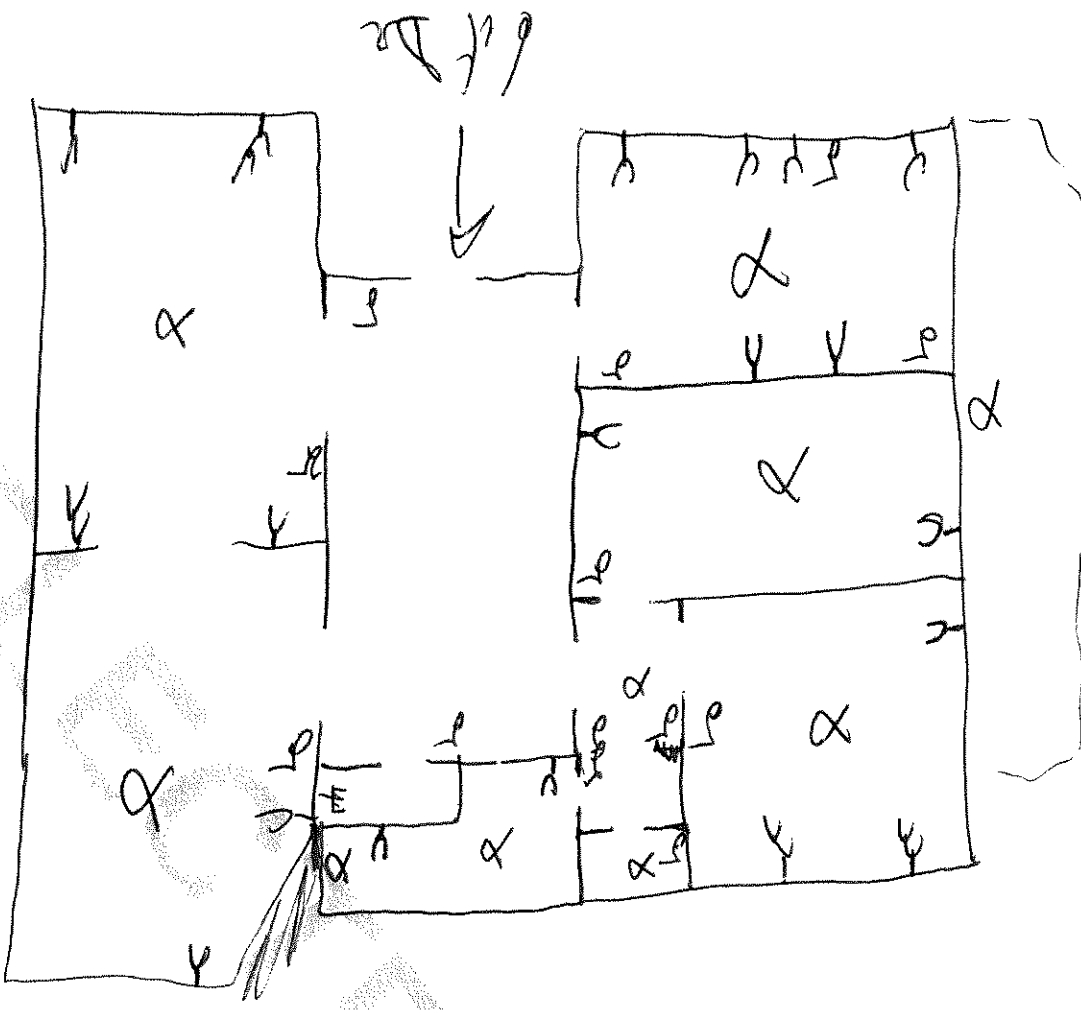
Verslaagnr/n° de rapport 125/1460330/6

In opdracht van de FOD Economie, dienen de erkende keuringsorganisaties bij de keuring van de elektrische installatie in het kader van de overdracht van eigendom een summier situatieschema op te stellen. Dit situatieschema beperkt zich tot een indicatieve plaatsaanduiding van de zichtbare stopcontacten, schakelaars, lichtpunten en vast aangesloten toestellen. Bijgevoegd garandeert Electro-Test de exactheid, noch de volledigheid van dit situatieschema. De summier schema's vervangen niet de op te stellen schema's volgens art. 269 van het A.R.E.I. Indien deze ontbreken, dienen wij dit als inbreuk te vermelden op het PV.

Par ordre du SPF, Economie, les organismes de contrôle sont obligés, dans le cadre d'une cessation de propriété, d'ébaucher un schéma sommaire de situation, à l'occasion du contrôle de l'installation électrique. Ce schéma de situation se restreint à une détermination indicative de la position des prises de courant, interrupteurs, points d'éclairage et appareils raccordés fixes visibles. Conséquemment, Electro-Test ne garantit pas l'exactitude, ni l'intégrité de ce schéma de situation. Les schémas récapitulatifs ne remplacent pas les schémas à rédiger selon l'article 269 de l'R.G.I.E. Si ces schémas font défaut, nous sommes obligés de mentionner sur le procès verbal qu'il s'agit d'une infraction.
