Demande de Permis d'Urbanisme

Pour la régularisation d'un immeuble à appartement;
Pour le changement d'affectation d'un Rez-de-Chaussée commercial en logement;
Pour le remplacement de la porte d'entrée et des châssis du RDC en façade avant.

Situation du bien: 35, Avenue Chazal - 1030 Schaerbeek

Façade arrière
Façade latérale et coupe
Façade avant

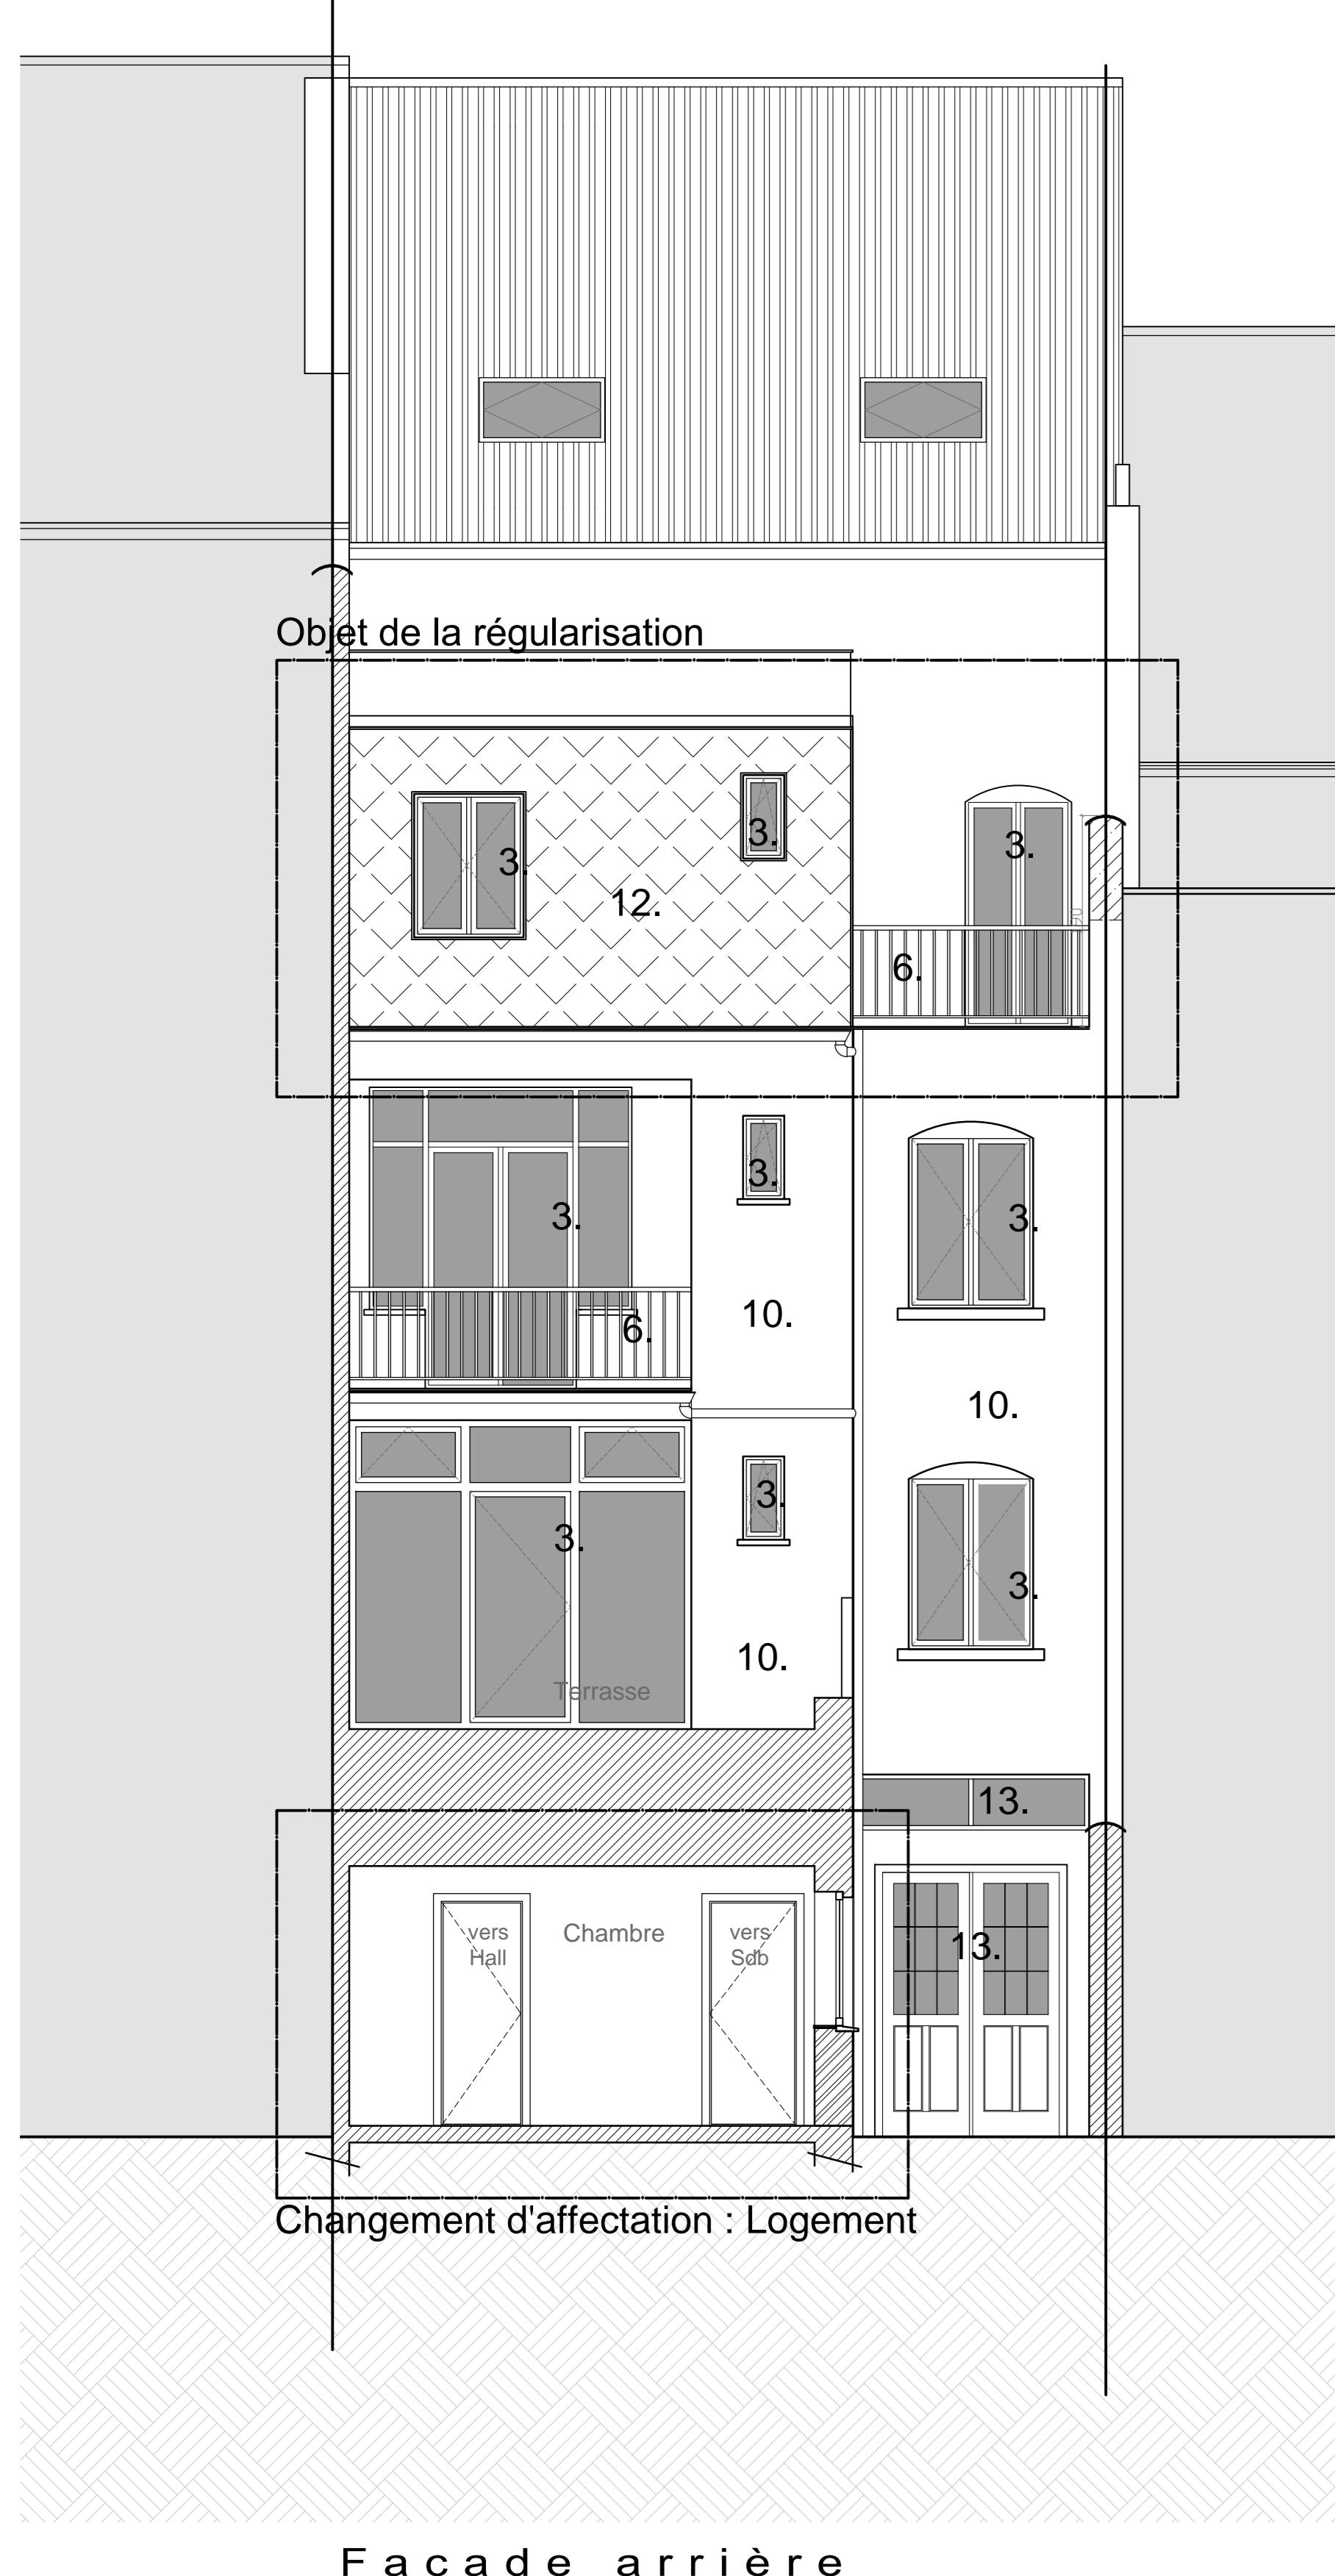
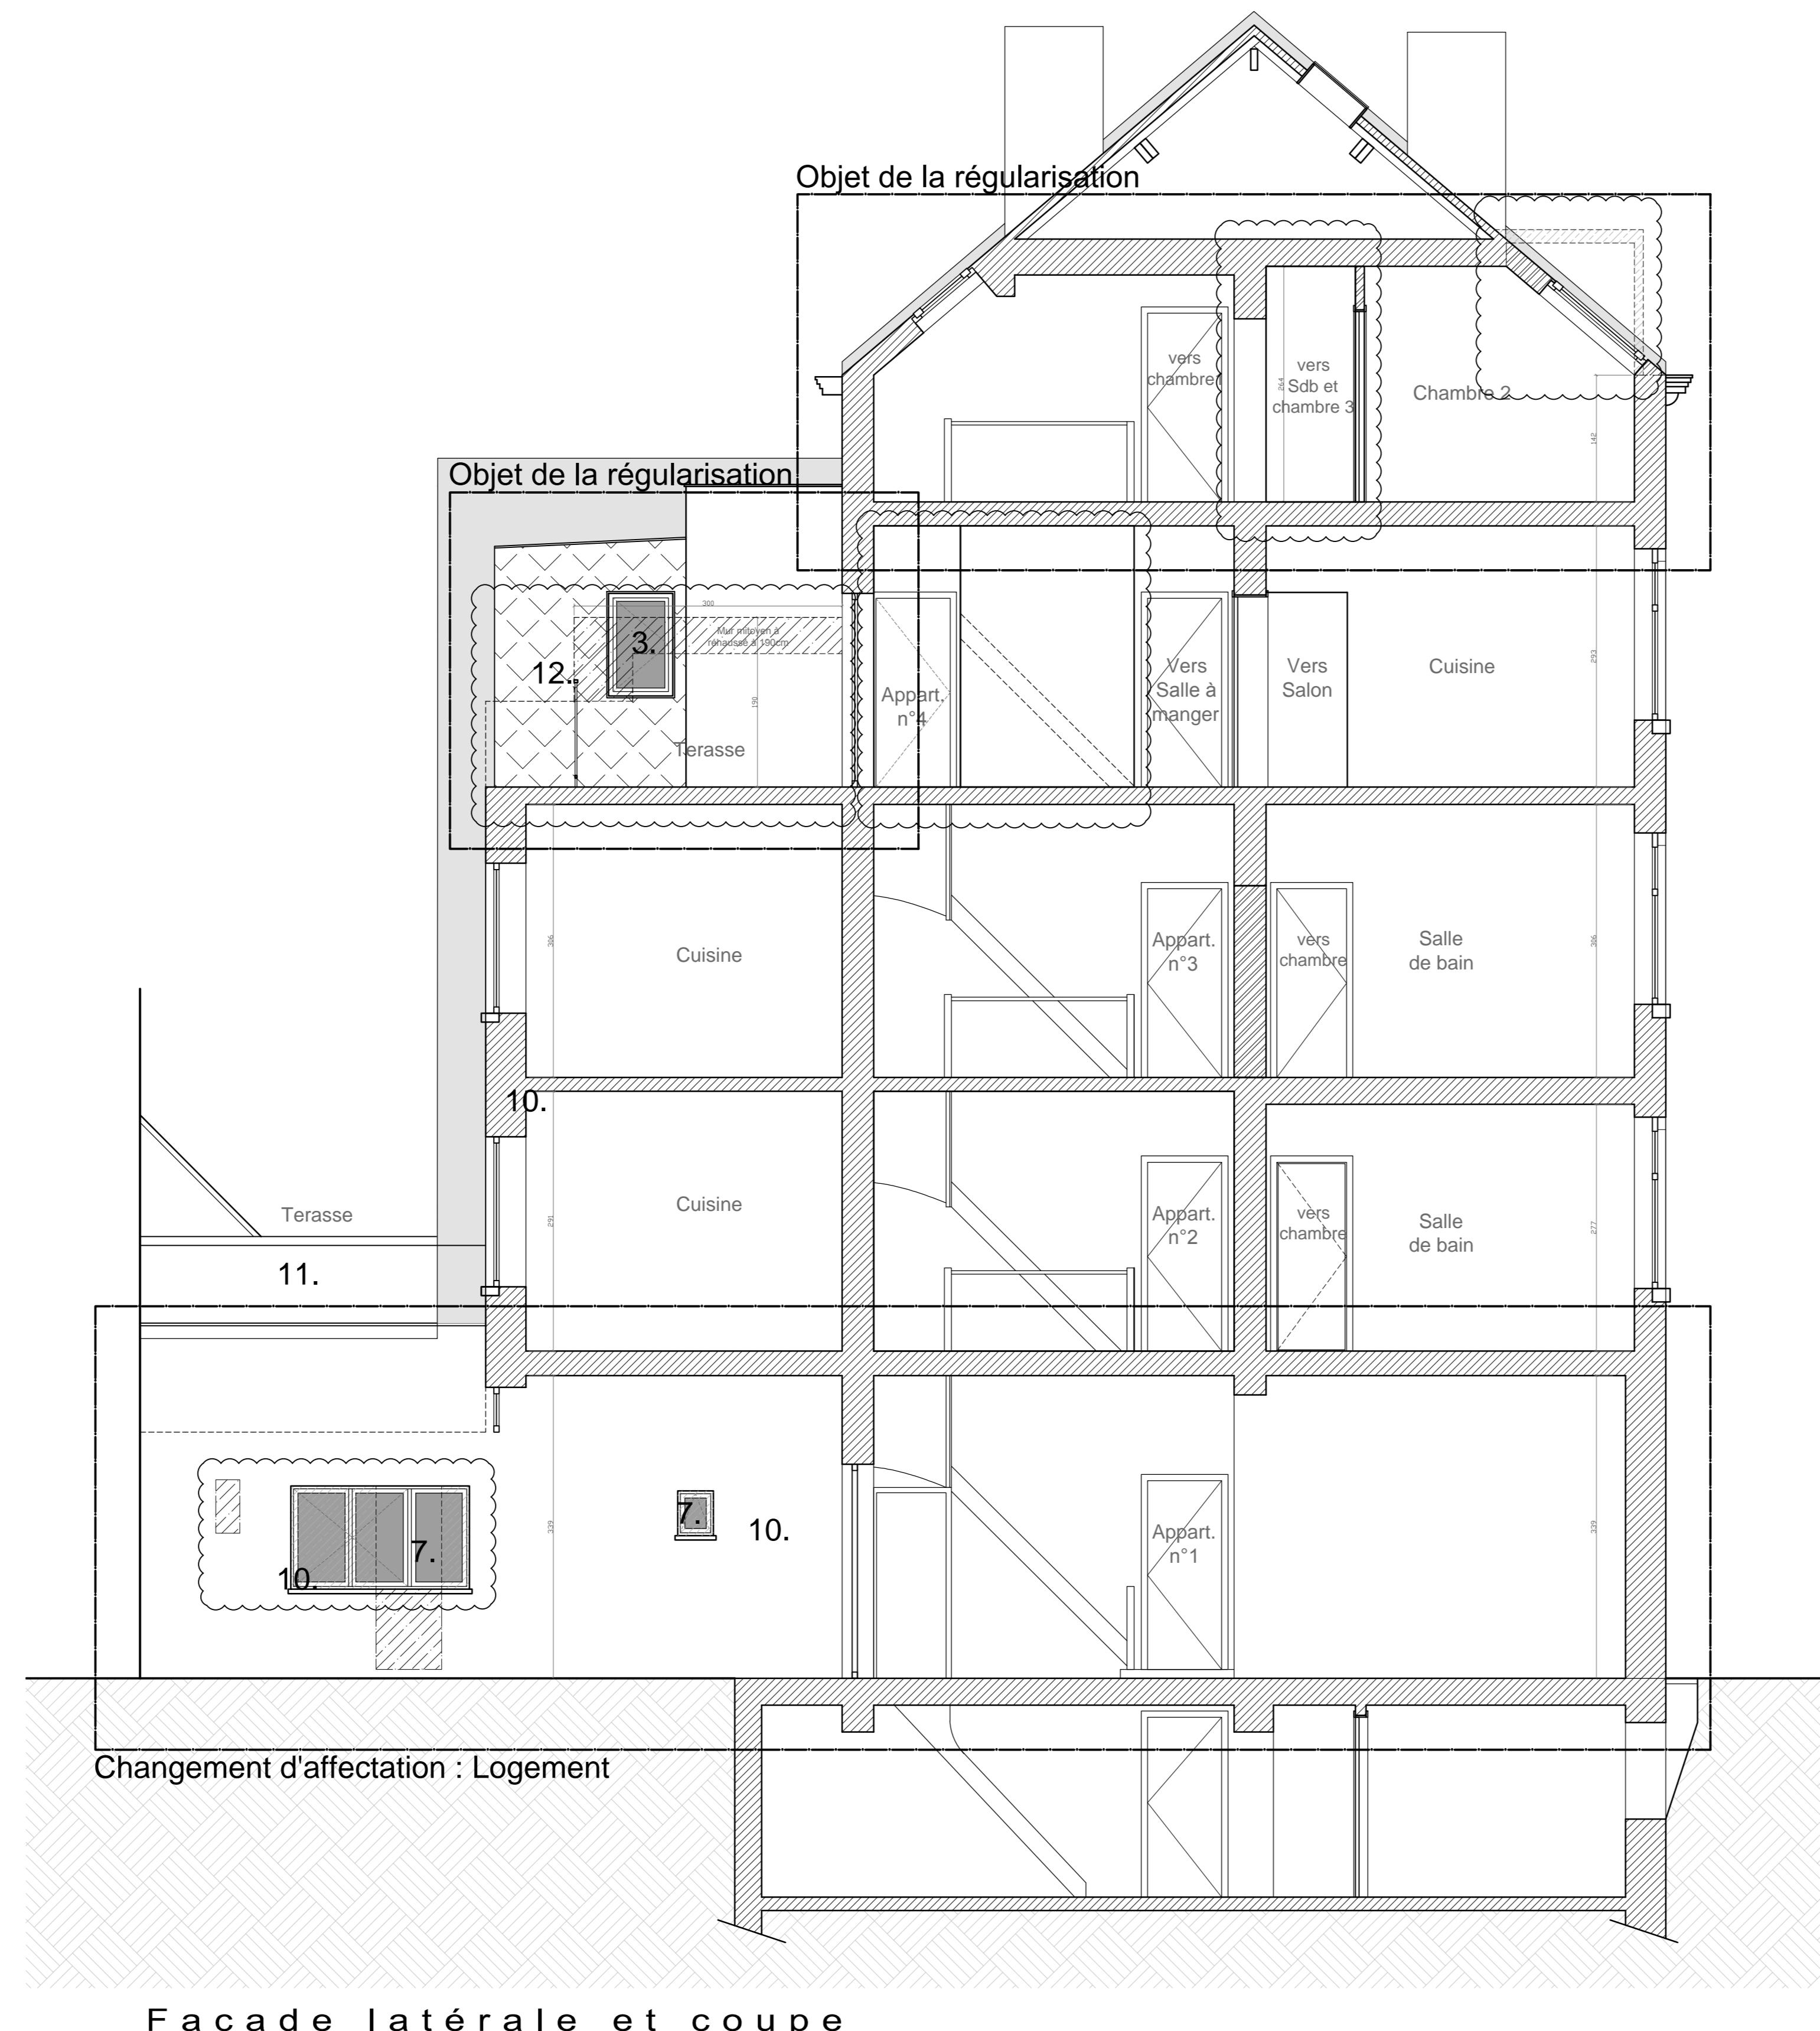
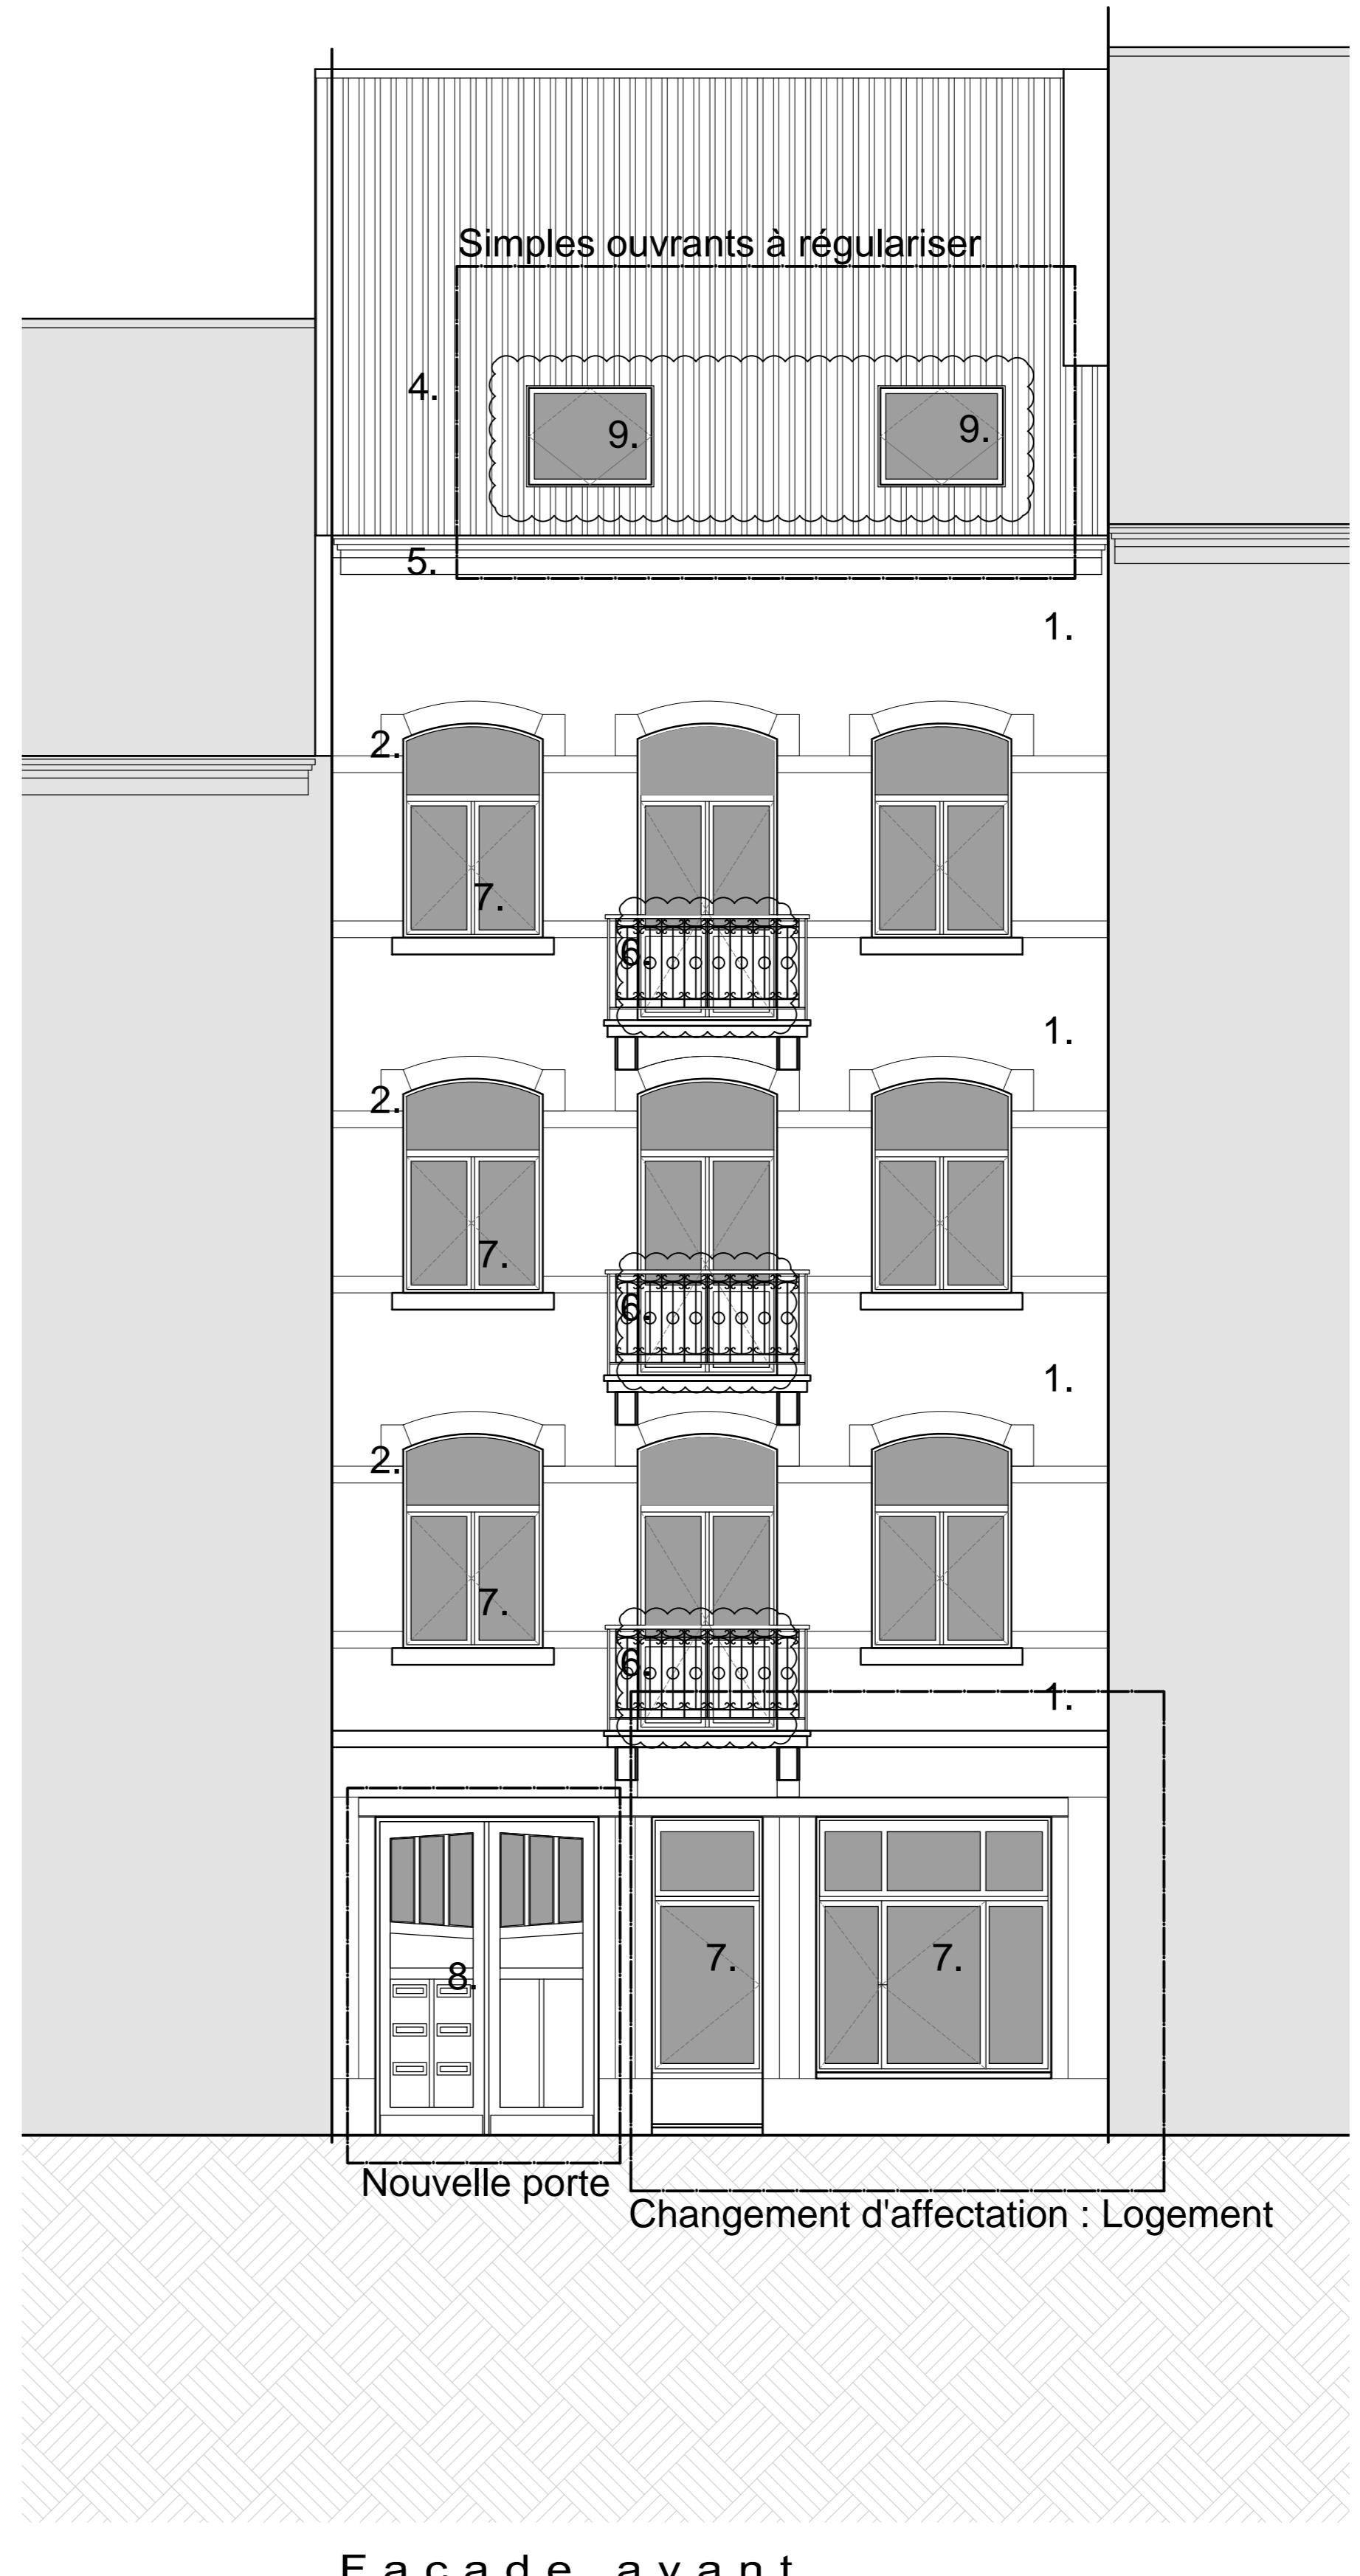
1. Briques existantes, couleur rouge/orange
2. Pierre existante
3. Châssis existants PVC effet bois, couleur brun/gris
4. Tuiles existantes, couleur rouge/orange
5. Corniche existante en bois peint, couleur brun/gris
6. Garde-corps existants en fer forgé sur balcons béton
7. Nouveaux châssis effet bois, teinte foncée semblable à celle des châssis d'origine.
8. Nouvelle porte cochère en bois à imposte vitrée
9. Nouvelles fenêtres de toit 140*114
10. Maçonnerie existante, nouvel enduit teinte claire
11. Garde-corps existant béton
12. Parement en ardoise à régulariser
13. Châssis existants bois peint, couleur blanc
